Beneficiar: PRIMĂRIA SECTORULUI 6, BUCUREȘTI

MODERNIZARE SISTEM RUTIER ALEI FĂRĂ DENUMIRE, ÎNTRE
BLOCURI ÎN ZONA 4 - Str. ORȘOVA - Sos. VIRTUȚII -
Bd. UVERTURII - Str. DREPTĂȚII.

STUDIU DE FEZABILITATE

VOLUM I. PIESE SCRISE

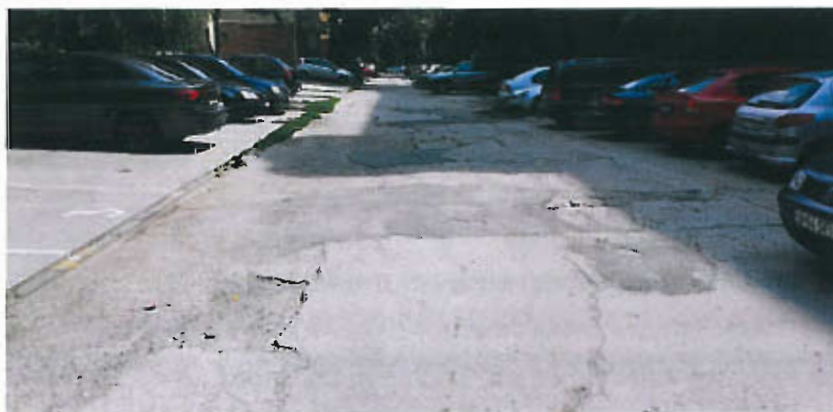
Plombele sunt de diverse mărimi și vârste și se datorează intervențiilor la nivelul utilităților.

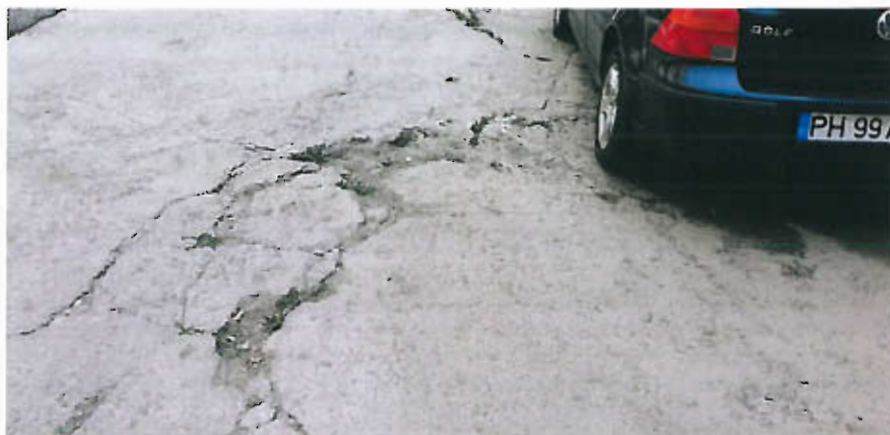
Fisuri și sau crăpături transversale/longitudinale:

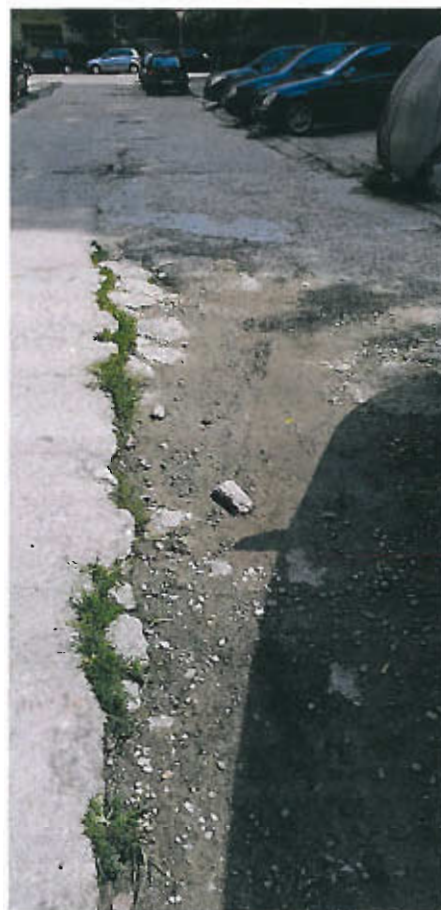
Trotuarele sunt amenajate și prezintă o lățime de 1.00 - 2.00 m având o îmbrăcămințe din beton în stare degradată. Trotuarele sunt delimitate de partea carosabilă cu borduri din beton care sunt degradate.

Se impune amenajarea de trotuare dimensionate din punct de vedere al structurii rutiere conform „Normativ privind alcătuirea structurilor rutiere rigide și suple pentru străzi”- indicativ NP 116-04 și al lățimii conform STAS 10144/3 - „Trotuare, alei de pietoni și piste de cicliști”.

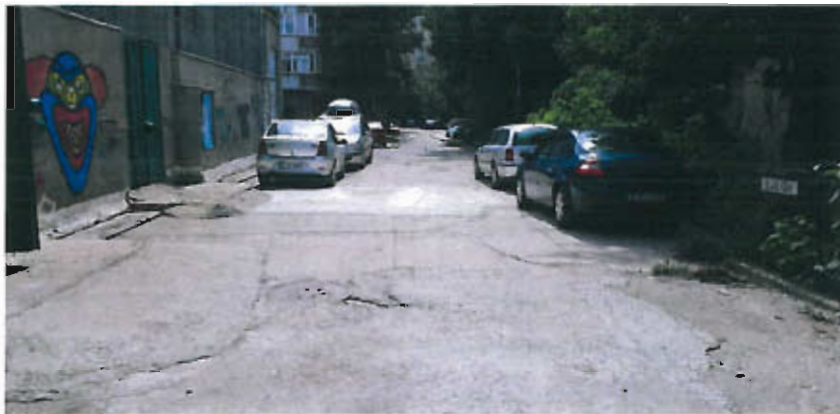
Plombele sunt de diverse mărimi și vârste și se datorează intervențiilor la nivelul utilităților.

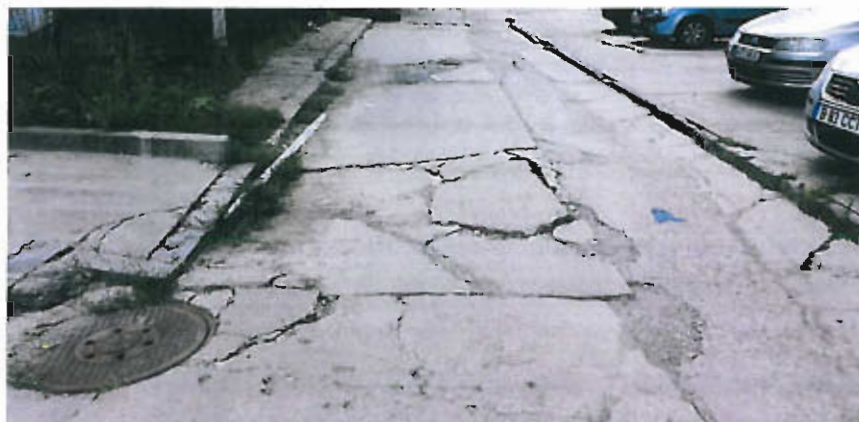
Fisuri și sau crăpături transversale/longitudinale:

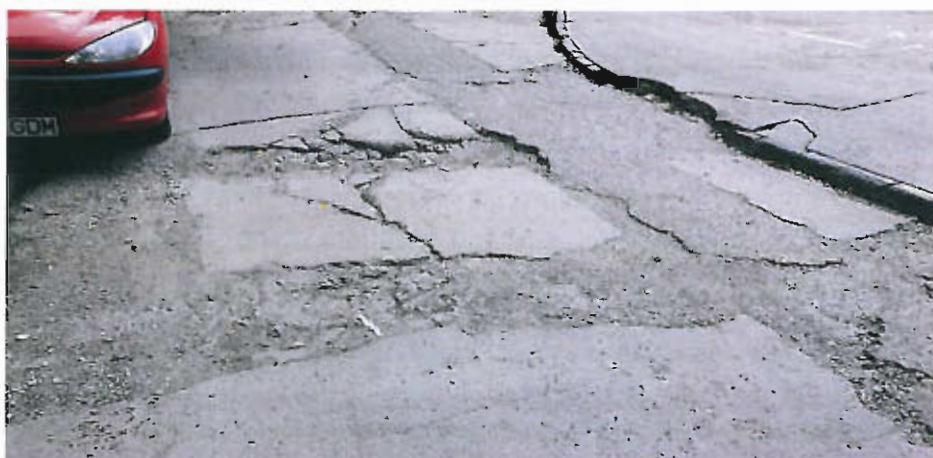
Suprafete cu gropi și pelada:

Prezența acestor degradări are ca și cauză desprinderea mixturii asfaltice de pe stratul suport.

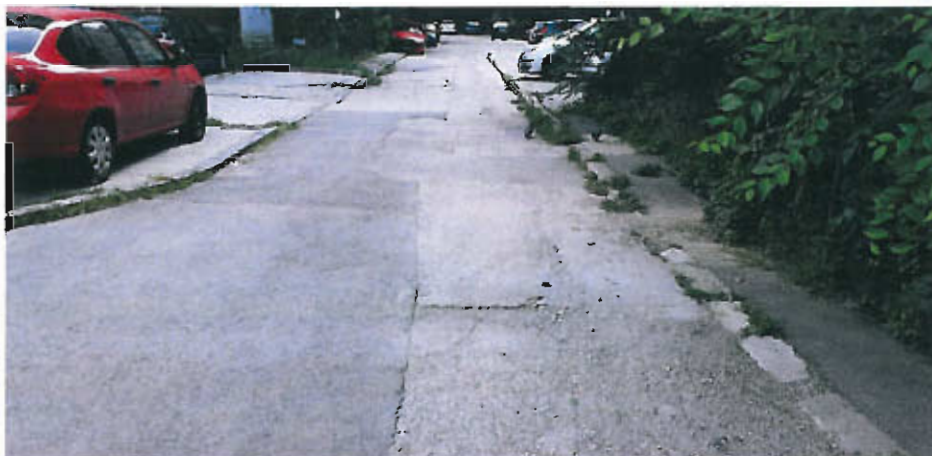
Acest fenomen apare în zona plombelor în lungul lucrărilor efectuate la nivelul utilităților.

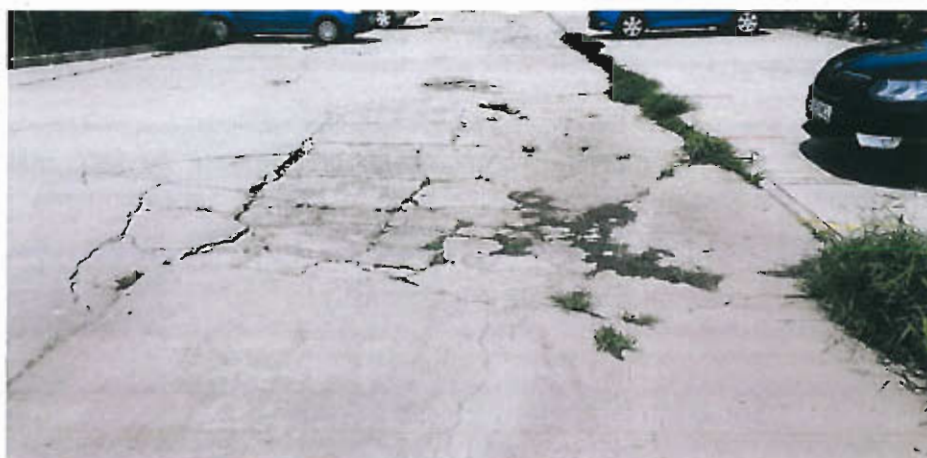
Fisuri și sau crăpături transversale/longitudinale:

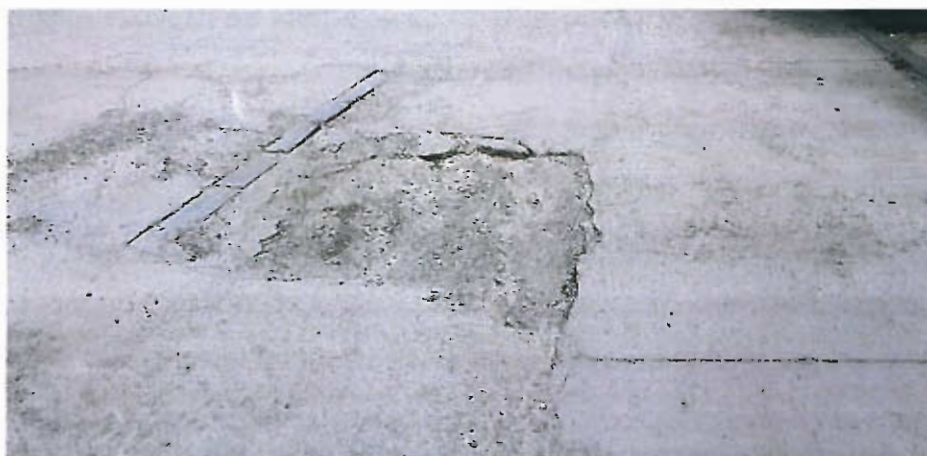
Suprafete cu gropi și pelada:

Prezența acestor degradări are ca și cauză desprinderea mixturii asfaltice de pe stratul suport.

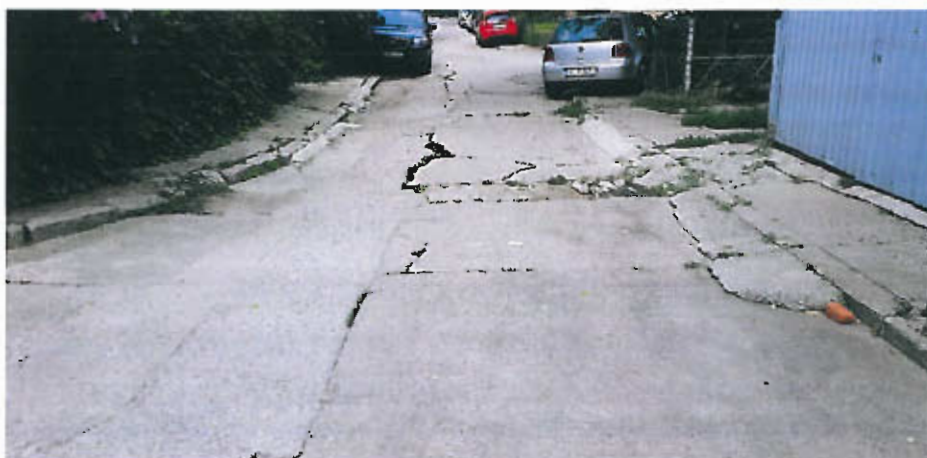
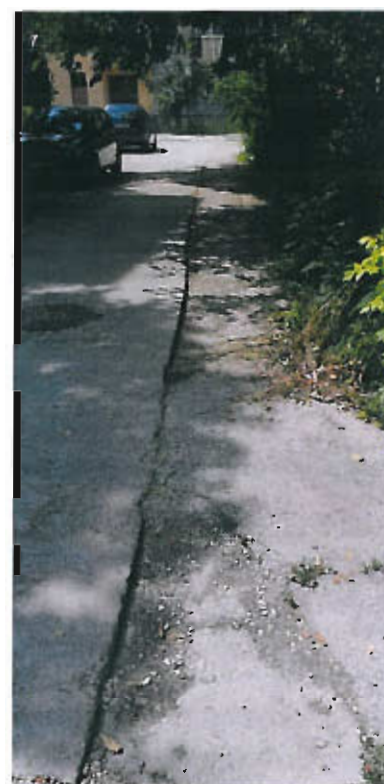
Acest fenomen apare în zona plombelor în lungul lucrărilor efectuate la nivelul utilităților.

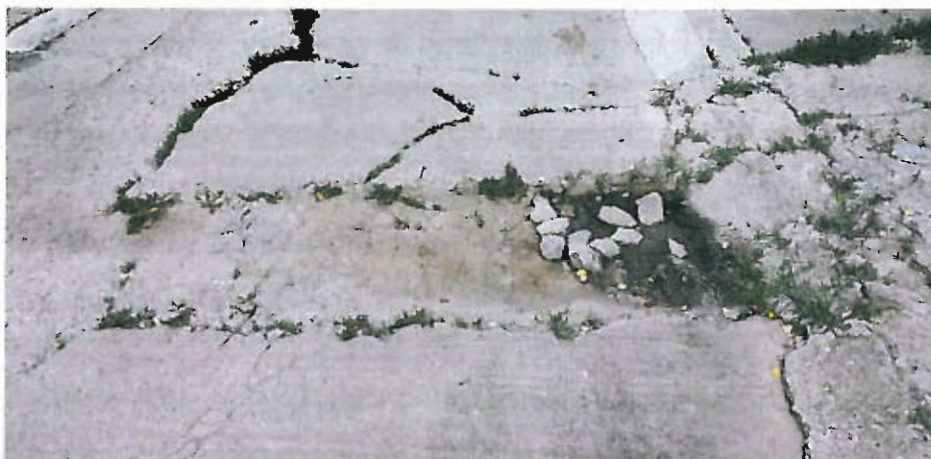
Zonele afectate de lucrările de intervenție la utilități sunt cele mai afectate. Aici se regăsesc defecțiuni cu grad de severitate ridicat.

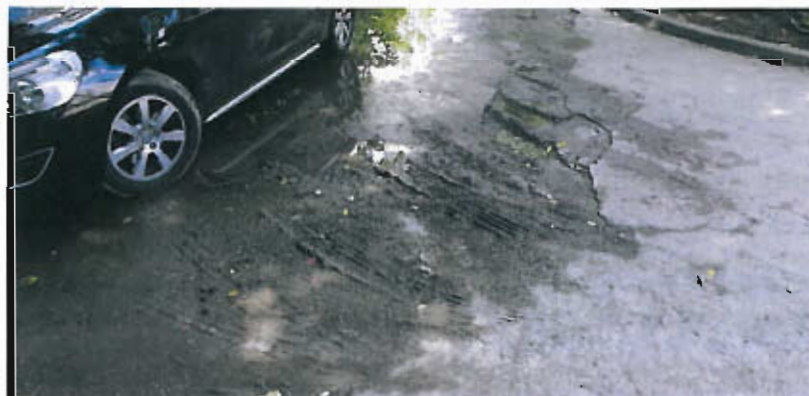
Fisuri și sau crăpături transversale/longitudinale:

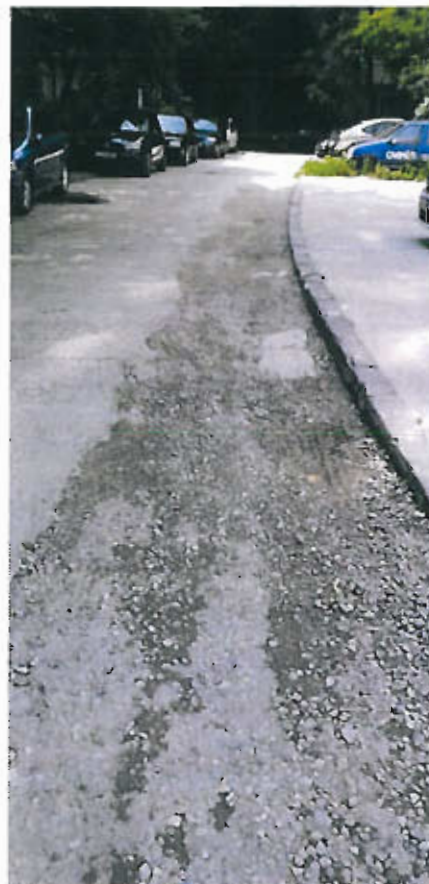
Zonele afectate de lucrările de intervenție la utilități sunt cele mai afectate. Aici se regăsesc defecțiuni cu grad de severitate ridicat.

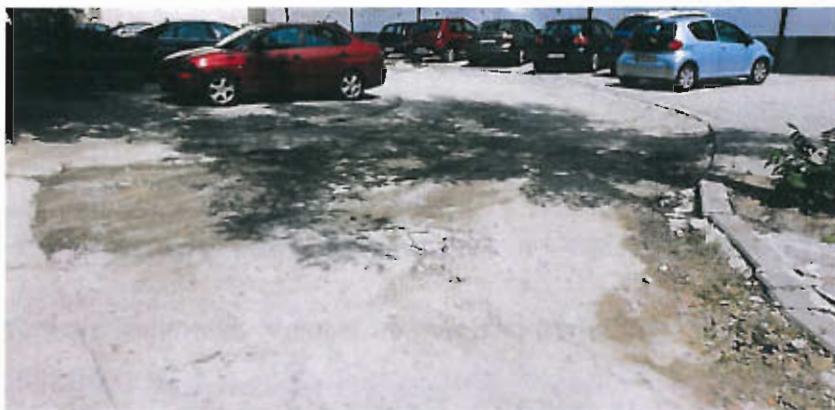
Fisuri și sau crăpături transversale/longitudinale:

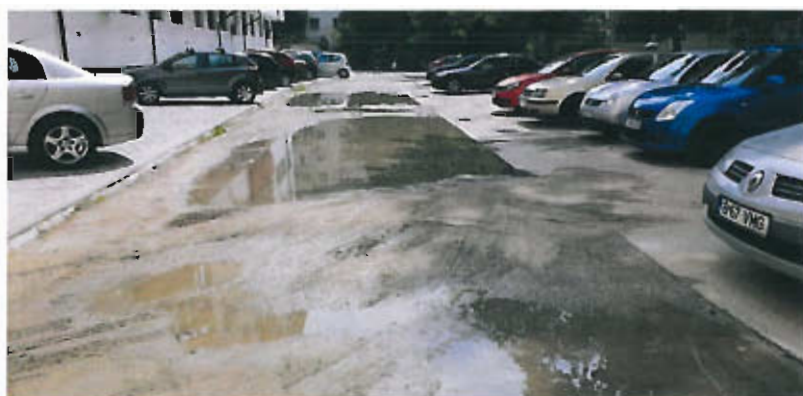
Suprafete cu gropi și pelada:

Prezența acestor degradări are ca și cauză desprinderea mixturii asfaltice de pe stratul suport.

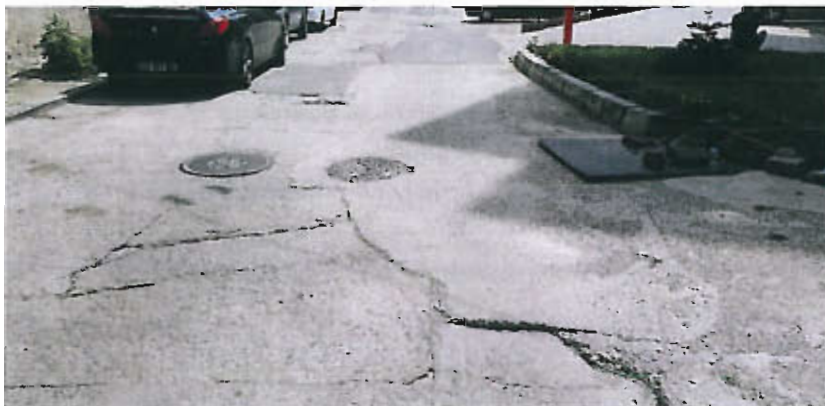
Fisuri și sau crăpături transversale/longitudinale:

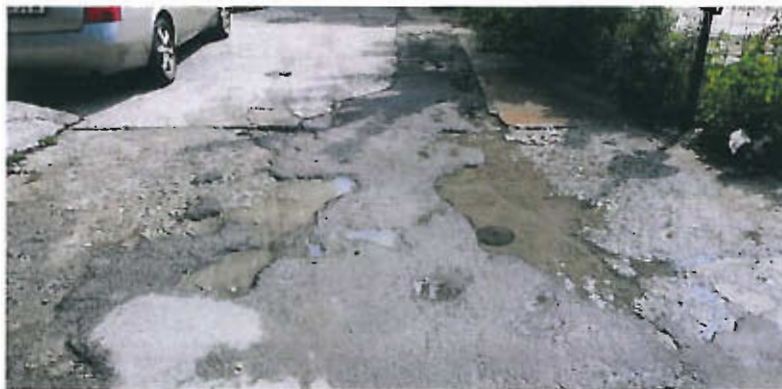
Suprafețe cu gropi și pelada:

Prezența acestor degradări are ca și cauză desprinderea mixturii asfaltice de pe stratul suport.

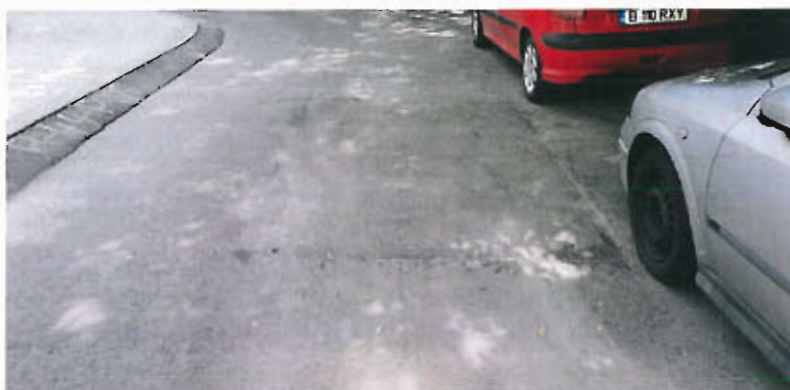
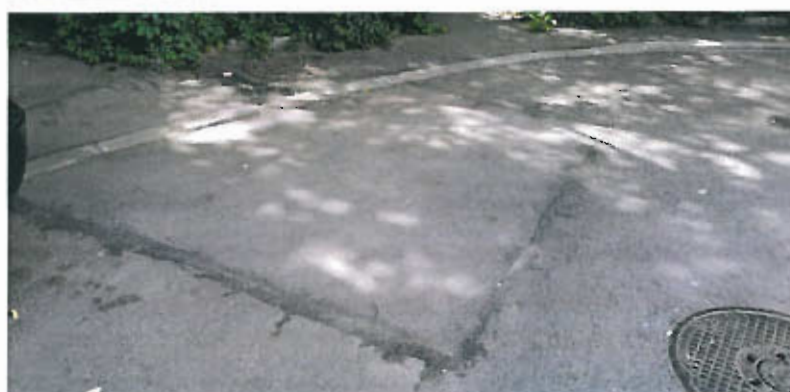
Plombele sunt de diverse mărimi și vârste și se datorează intervențiilor la nivelul utilităților.

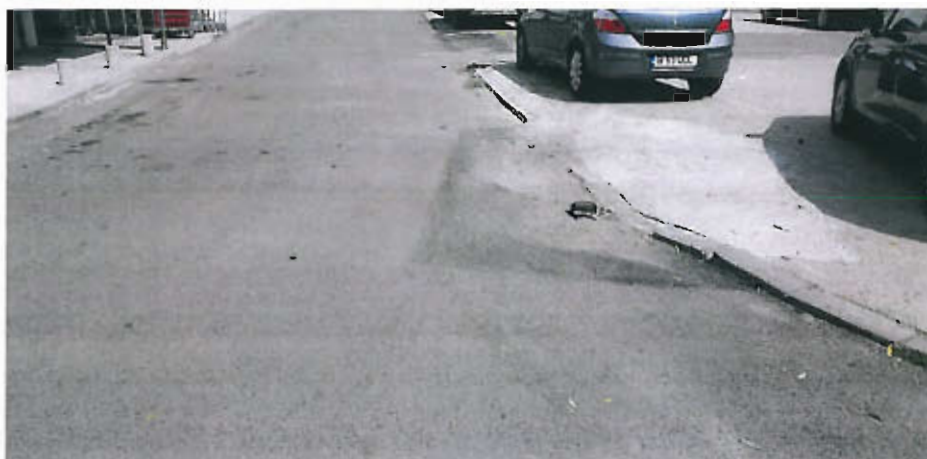
Acest fenomen apare în zona plombelor în lungul lucrărilor efectuate la nivelul utilităților.

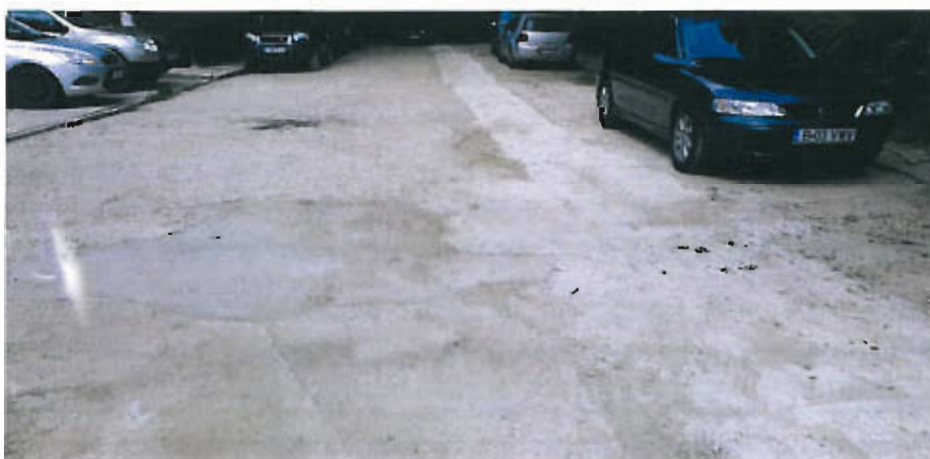
Prezența acestor degradări are ca și cauză desprinderea mixturii asfaltice de pe stratul suport.

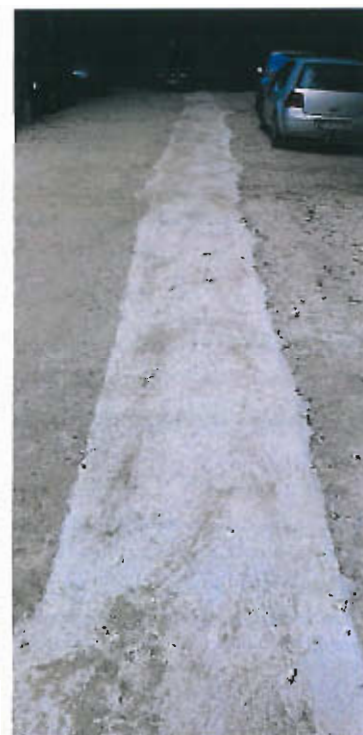
Acest fenomen apare în zona plombelor în lungul lucrărilor efectuate la nivelul utilităților.

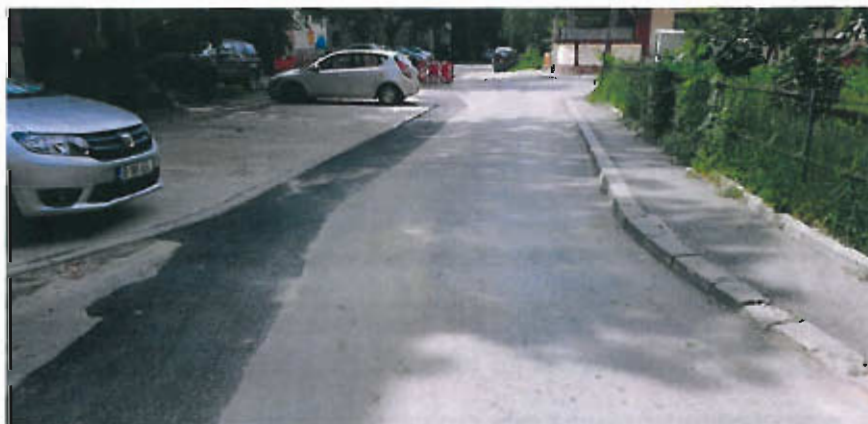
Plombele sunt de diverse mărimi și vârste și se datorează intervențiilor la nivelul utilităților.

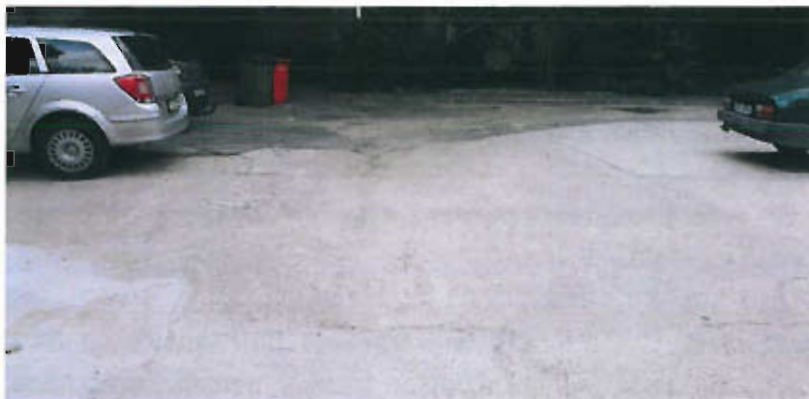
Suprafete cu gropi și pelada:

Prezența acestor degradări are ca și cauză desprinderea mixturii asfaltice de pe stratul suport.

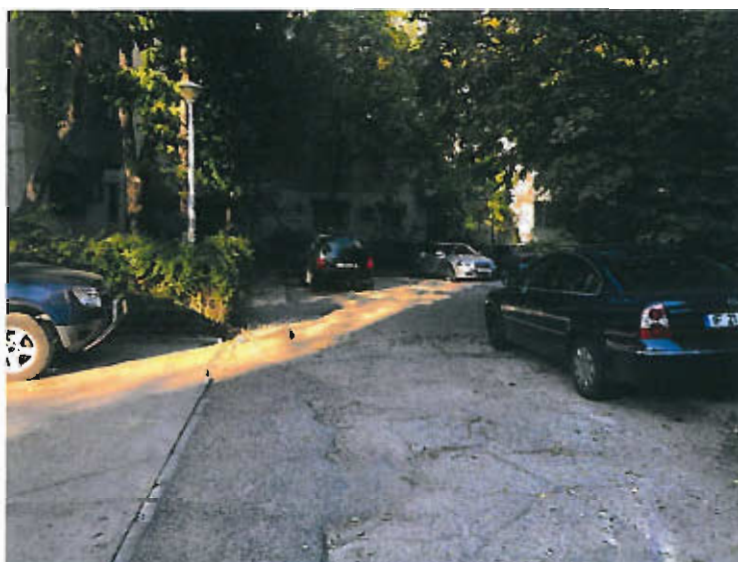
Tășări locale

Acest fenomen apare în zona plombelor în lungul lucrărilor efectuate la nivelul utilităților.
