## MEMORIU TEHNIC

REABILITARE SISTEM RUTIER STRADA VISCOLULUI, SECTOR 6, BUCUREȘTI.

Sectorul 6 al Municipiului București

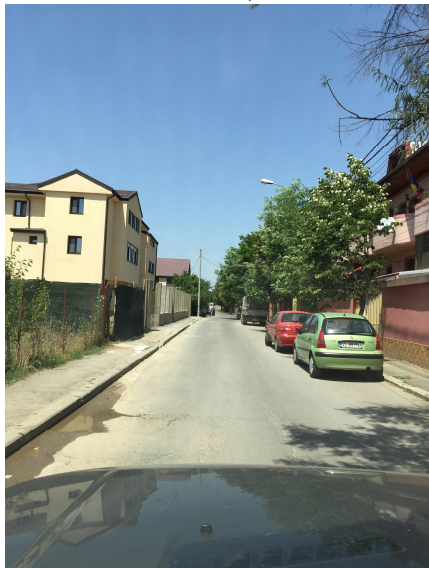
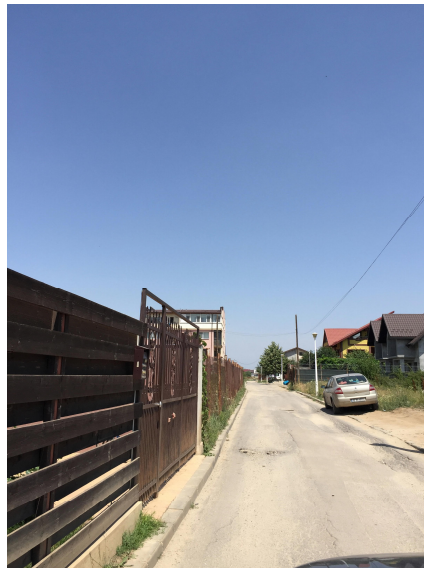
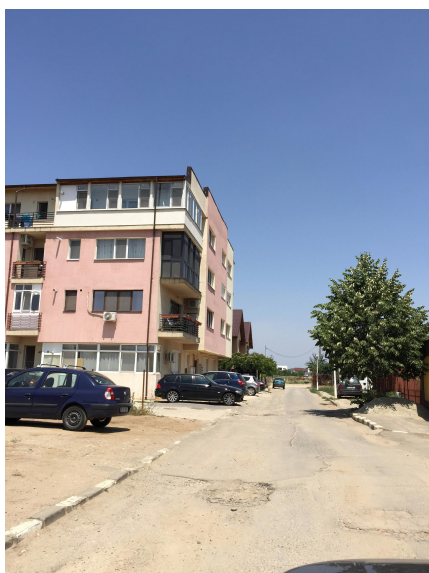
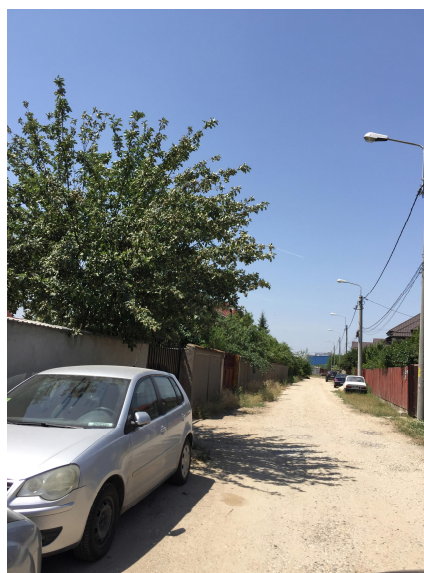
Pentru constatarea vizuala a stării construcției de la momentul întocmirii prezentei documentații, prezentăm în continuare o serie de fotografii relevante:

Starea tehnică a strazii este necorespunzătoare, suprafata de rulare are degradări multiple (fisuri, faiantari, gropi, denivelări longitudinale și transversale, etc.).

In prezent, circulația rutiera pe Strada Viscolului, atat pe Tronsonul 1 cat si pe Tronsonul 2, se desfasoara ingreunat din cauza multiplelor deficiente, cum ar fi: prezenta de gropi, fisuri, crapaturi, fagase pe partea carosabila, lipsa semnalizarii rutiere verticale (lipsa indicatoarelor rutiere) si orizontale (lipsa marcajelor rutiere), lipsa unui sistem functional de colectare si evacuare a apelor pluviale (meteorice), prezentand zone unde balteste apa.
