Beneficiar: PRIMĂRIA SECTORULUI 6, BUCUREȘTI

MODERNIZARE SISTEM RUTIER ALEI FĂRĂ DENUMIRE, ÎNTRE
BLOCURI ÎN ZONA 4 - Str. ORȘOVA - Sos. VIRTUȚII -
Bd. UVERTURII - Str. DREPTĂȚII.

STUDIU DE FEZABILITATE

VOLUM I. PIESE SCRISE

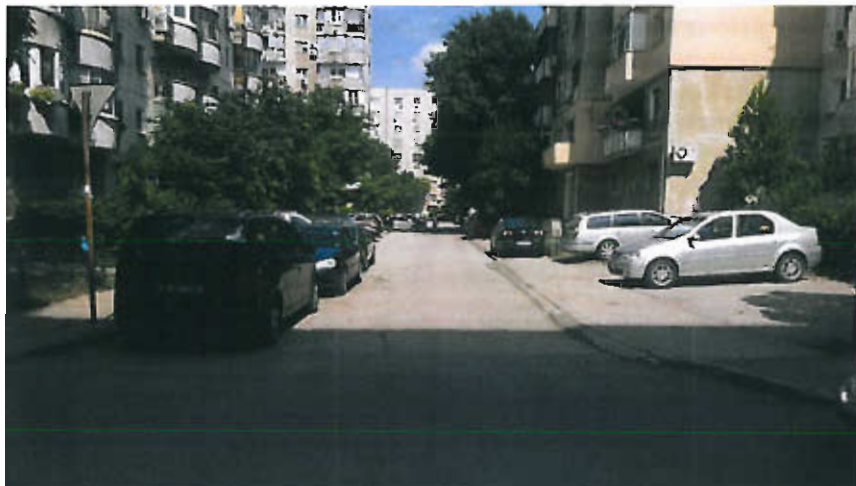
I.3. În secțiune transversală, Aleea 1 prezintă o lățime constantă de 6.00 m, cu parcuri laterale cu lungimea de cca. 85.00 m. Această lățime nu este clar definită deoarece sistemul rutier existent nemodernizat a permis inclusiv instalarea vegetației în părțile sale marginale.

De-a lungul traseului, partea carosabilă în profil transversal prezintă o variație mare la nivelul elementelor prezente. Astfel partea carosabilă poate apărea încadrată de trotuare sau de parcuri sau este încadrată de trotuare și parcuri.

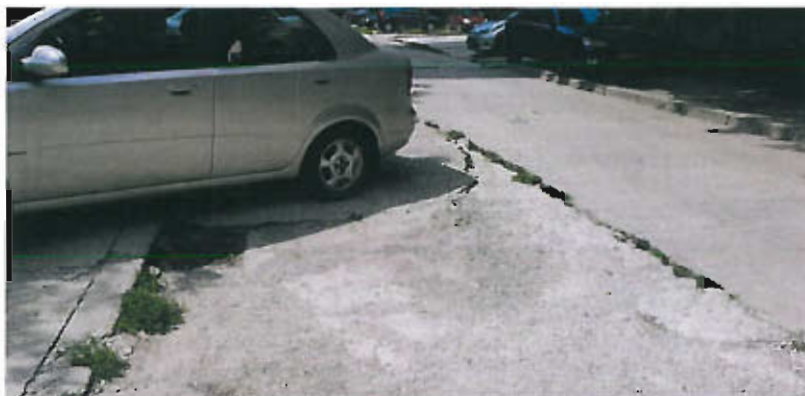
Trotuarele sunt amenajate și prezintă o lățime de 1.00 - 2.00 m având o îmbrăcămințe din beton în stare degradată. Trotuarele sunt delimitate de partea carosabilă cu borduri din beton care sunt degradate.

Se impune amenajarea de trotuare dimensionate din punct de vedere al structurii rutiere conform „Normativ privind alcătuirea structurilor rutiere rigide și suple pentru străzi”- indicativ NP 116-04 și al lățimii conform STAS 10144/3 - „Trotuare, alei de pietoni și piste de cicliști”.

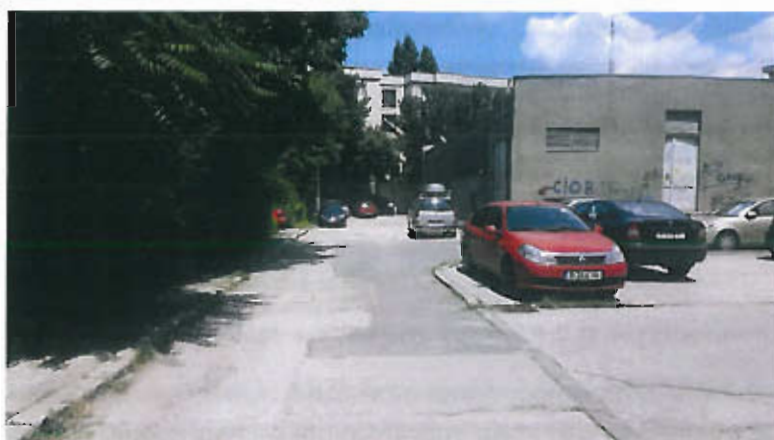
II.3. În secțiune transversală, Aleea 2 prezintă o lățime constantă de 3.50 m și parcări laterale cu lungimea de cca, 25.00 m. Această lățime nu este clar definită deoarece sistemul rutier existent nemodernizat a permis inclusiv instalarea vegetației în părțile sale marginale.

De-a lungul traseului, partea carosabilă în profil transversal prezintă o variație mare la nivelul elementelor prezente. Astfel partea carosabilă poate apărea încadrată de trotuare sau de parcări sau este încadrată de trotuare și parcări sau prezintă doar un trotuar pe o parte iar pe cealaltă partea carosabilă este încadrată de o bordură și o limită de proprietate.

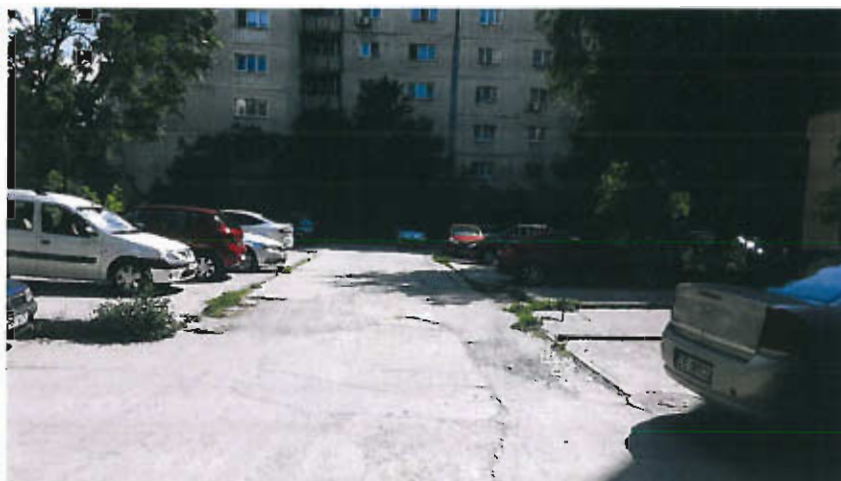
III.3. În secțiune transversală, Aleea 3 prezintă o lățime de 3.50 – 5.00 m, cu o parcare laterala cu lungimea de cca. 100 m.

De-a lungul traseului, partea carosabilă în profil transversal prezintă o variație mare la nivelul elementelor prezente. Astfel partea carosabilă poate apărea încadrată de trotuare sau de parcări sau este încadrată de trotuare și parcări sau prezintă doar un trotuar pe o parte iar pe cealaltă partea carosabilă este încadrată de o bordură și o limită de proprietate.

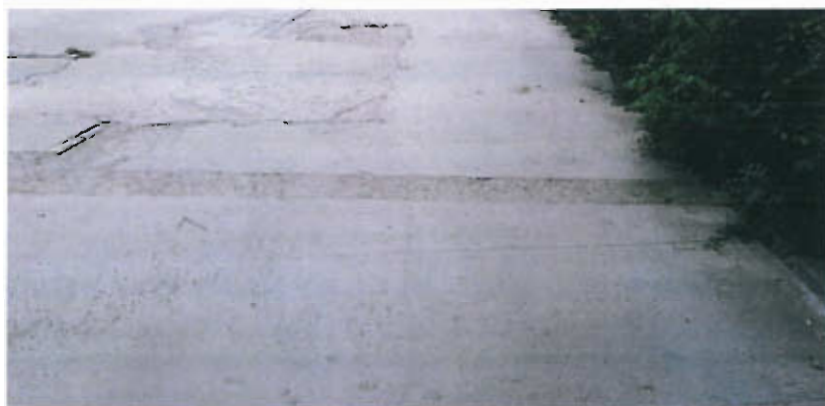
Suprafete plombate:

Plombele sunt de diverse mărimi și vârste și se datorează intervențiilor la nivelul utilităților.

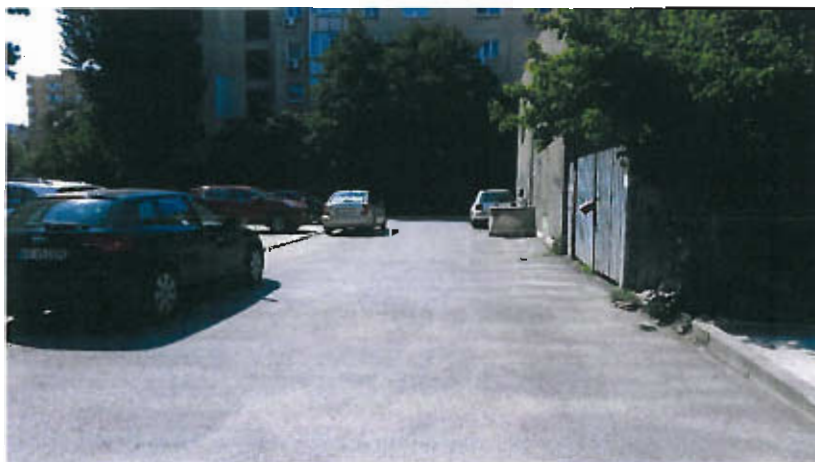
IV.3. În secțiune transversală, Aleea 4 prezintă o lățime constantă de 5.00 m, fără parcări laterale.

De-a lungul traseului, partea carosabilă în profil transversal prezintă o variație mare la nivelul elementelor prezente. Astfel partea carosabilă poate apărea încadrată de trotuare sau de parcări sau este încadrată de trotuare și parcări sau prezintă doar un trotuar pe o parte iar pe cealaltă partea carosabilă este încadrată de o bordură și o limită de proprietate.

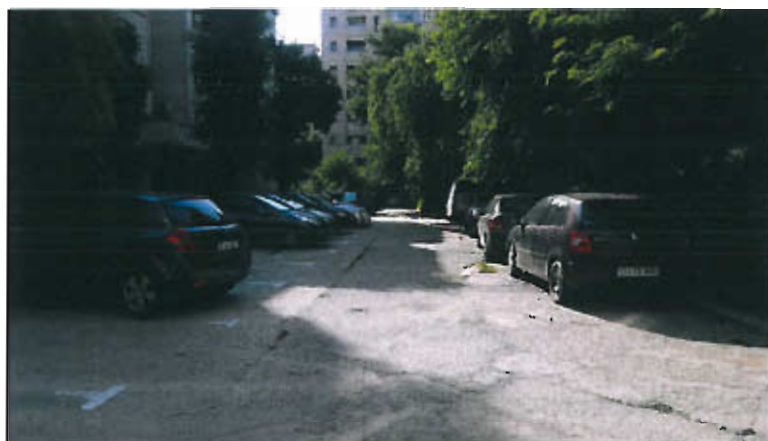
V.3. În secțiune transversală, Aleea 5 prezintă o lățime de 3.50 – 8.50 m, cu o parcare laterală de cca. 25 m.

De-a lungul traseului, partea carosabilă în profil transversal prezintă o variație mare la nivelul elementelor prezente. Astfel partea carosabilă poate apărea încadrată de trotuare sau de parcări sau este încadrată de trotuare și parcări sau prezintă doar un trotuar pe o parte iar pe cealaltă partea carosabilă este încadrată de o bordură și o limită de proprietate.

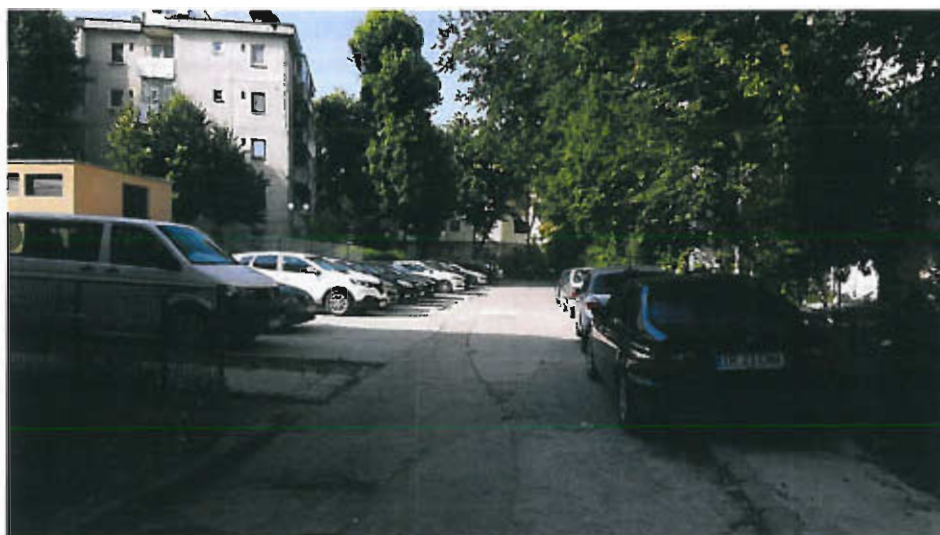
VI.3. În secțiune transversală, Aleea 6 prezintă o lățime de 3.50 – 6.00 m, cu o parcare laterală cu lungimea de cca. 55.00 m.

De-a lungul traseului, partea carosabilă în profil transversal prezintă o variație mare la nivelul elementelor prezente. Astfel partea carosabilă poate apărea încadrată de trotuare sau de parcări sau este încadrată de trotuare și parcări sau prezintă doar un trotuar pe o parte iar pe cealaltă partea carosabilă este încadrată de o bordură și o limită de proprietate.

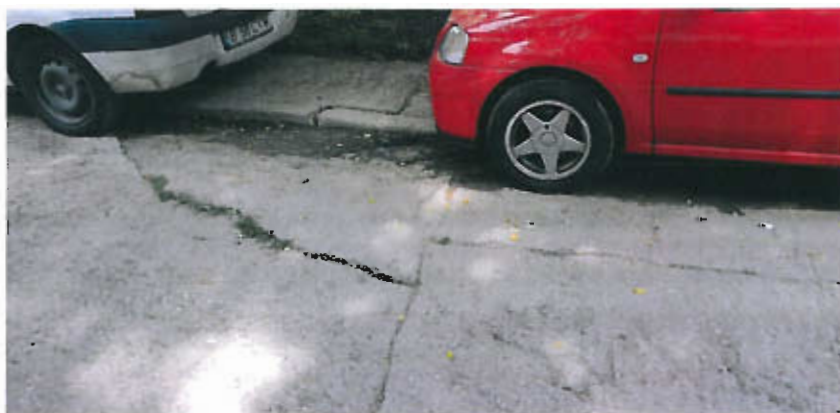
Tasări locale

Acest fenomen apare în zona plombelor în lungul lucrărilor efectuate la nivelul utilităților.

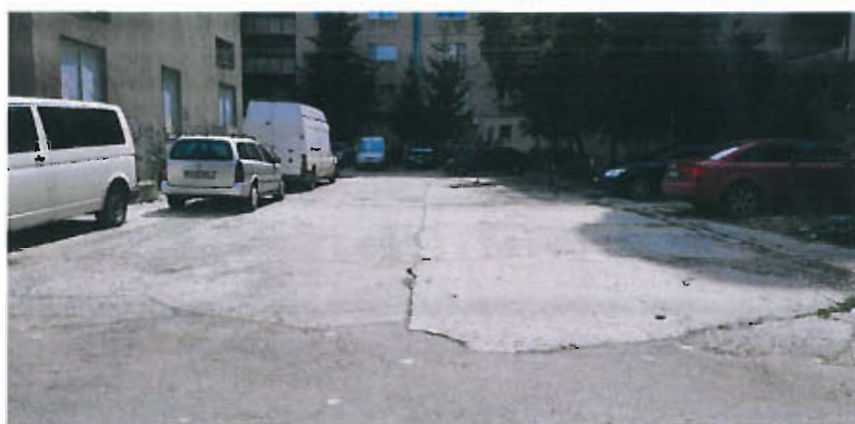
VII.3. În secțiune transversală, Aleea 7 prezintă o lățime între 3.50 – 11.50 m, cu parcări laterale cu lungimea de cca. 65 m.

De-a lungul traseului, partea carosabilă în profil transversal prezintă o variație mare la nivelul elementelor prezente. Astfel partea carosabilă poate apărea încadrată de trotuare sau de parcări sau este încadrată de trotuare și parcări sau prezintă doar un trotuar pe o parte iar pe cealaltă partea carosabilă este încadrată de o bordură și o limită de proprietate.

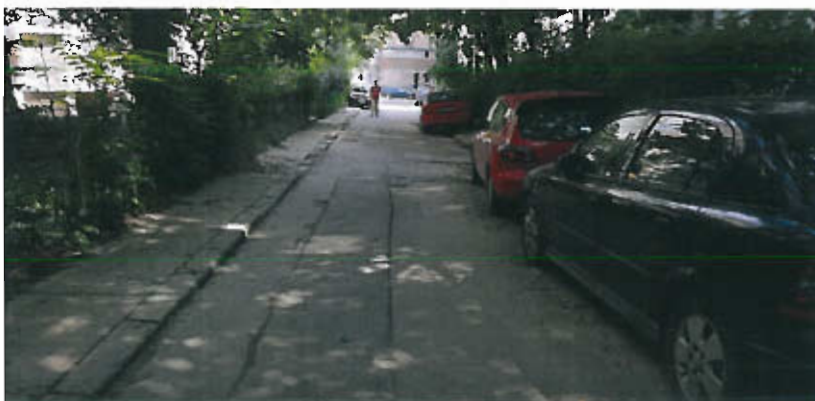
Suprafete plombate:

Plombele sunt de diverse mărimi și vârste și se datorează intervențiilor la nivelul utilităților.

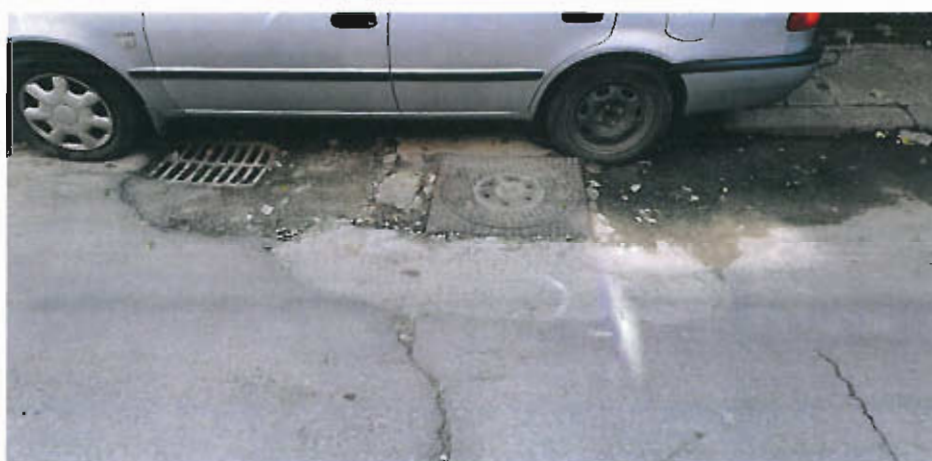
Tasări locale

Acest fenomen apare în zona plombelor în lungul lucrărilor efectuate la nivelul utilităților.

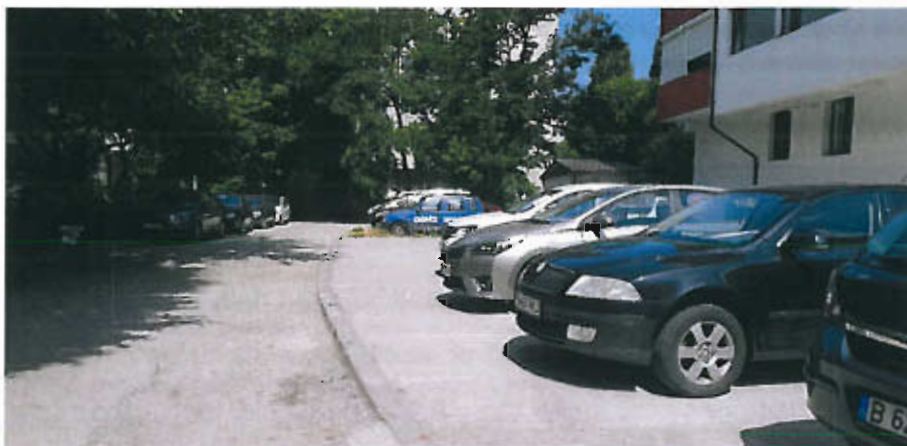
VIII.3. În secțiune transversală, Aleea 8 prezintă o lățime de 4.00 – 6.00 m, cu parcări laterale cu lungimea de cca. 65 m. Această lățime nu este clar definită deoarece sistemul rutier existent nemodernizat a permis inclusiv instalarea vegetației în părțile sale marginale.

De-a lungul traseului, partea carosabilă în profil transversal prezintă o variație mare la nivelul elementelor prezente. Astfel partea carosabilă poate apărea încadrată de trotuare sau de parcări sau este încadrată de trotuare și parcări sau prezintă doar un trotuar pe o parte iar pe cealaltă partea carosabilă este încadrată de o bordură și o limită de proprietate.

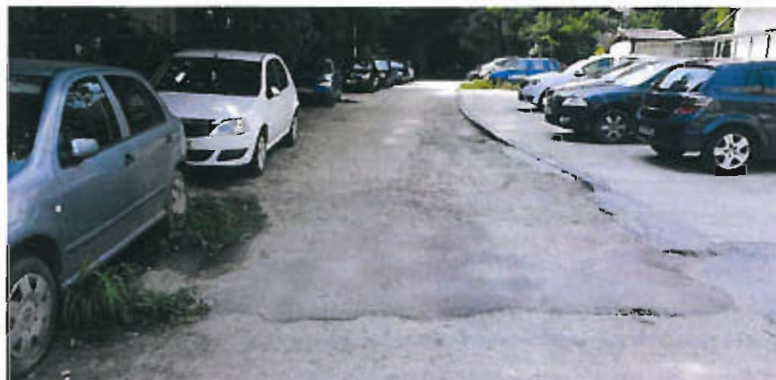
Suprafete plombate:

Plombele sunt de diverse mărimi și vârste și se datorează intervențiilor la nivelul utilităților.

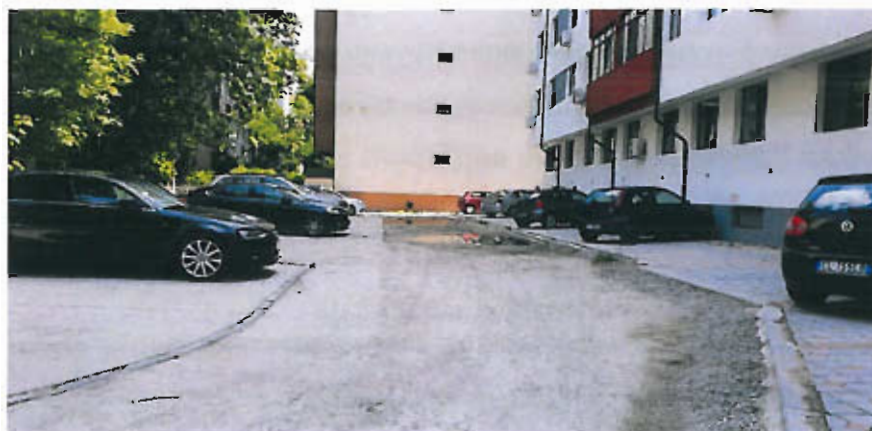
IX.3. În secțiune transversală, Aleea 9 prezintă o lățime constantă de 4.00 m cu parcări cu lungimea de cca. 37.00 m.

De-a lungul traseului, partea carosabilă în profil transversal prezintă o variație mare la nivelul elementelor prezente. Astfel partea carosabilă poate apărea încadrată de trotuare sau de parcări sau este încadrată de trotuare și parcări sau prezintă doar un trotuar pe o parte iar pe cealaltă partea carosabilă este încadrată de o bordură și o limită de proprietate.

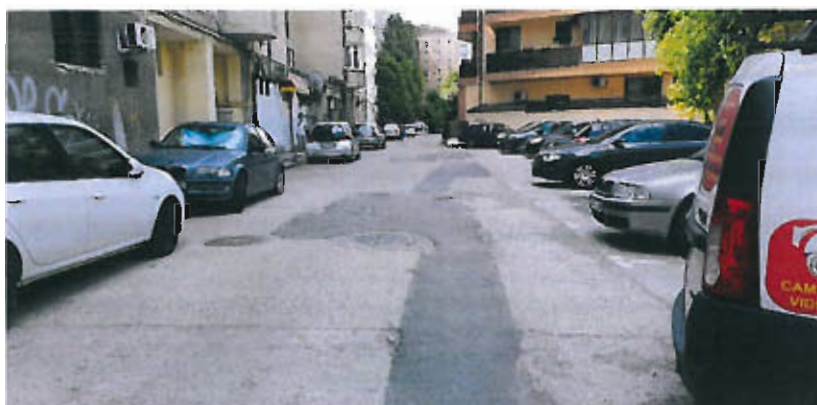
X.3. În secțiune transversala, Aleea 10 prezintă o lățime constantă de 6.00 m și parcări laterale cu lungimea de cca. 100.00m.

De-a lungul traseului, partea carosabilă în profil transversal prezintă o variație mare la nivelul elementelor prezente. Astfel partea carosabilă poate apărea încadrată de trotuare sau de parcări sau este încadrată de trotuare și parcări sau prezintă doar un trotuar pe o parte iar pe cealaltă partea carosabilă este încadrată de o bordură și o limită de proprietate.

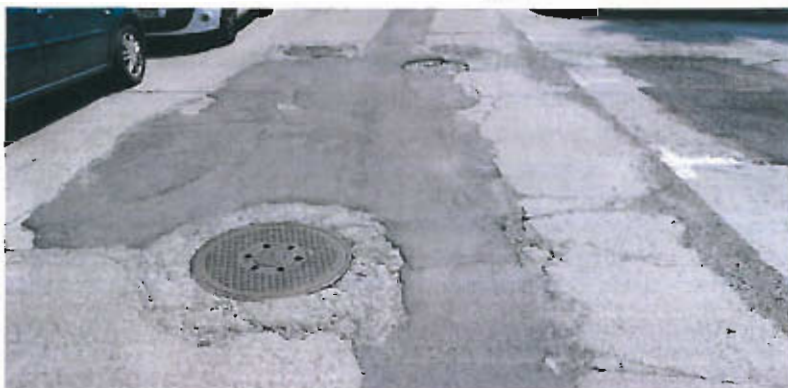
Suprafețe plombate:

Plombele sunt de diverse mărimi și vârste și se datorează intervențiilor la nivelul utilităților.

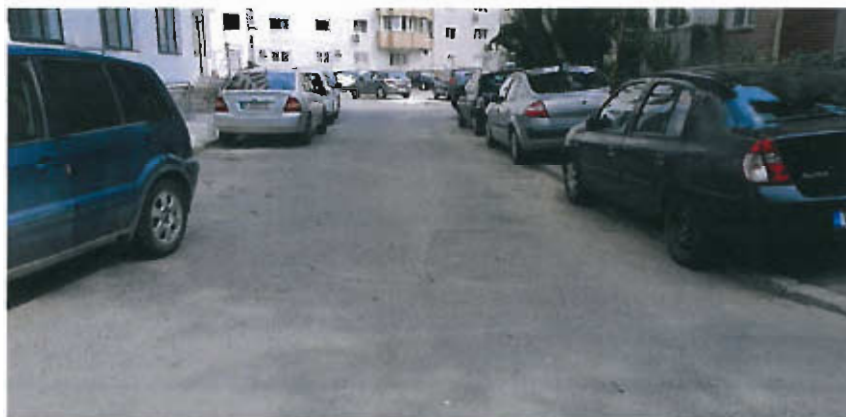
XI.3. În secțiune transversală, Aleea 11 prezintă o lățime de 4.00 – 6.00 m.

De-a lungul traseului, partea carosabilă în profil transversal prezintă o variație mare la nivelul elementelor prezente. Astfel partea carosabilă poate apărea încadrată de trotuare sau de parcări sau este încadrată de trotuare și parcări sau prezintă doar un trotuar pe o parte iar pe cealaltă partea carosabilă este încadrată de o bordură și o limită de proprietate.

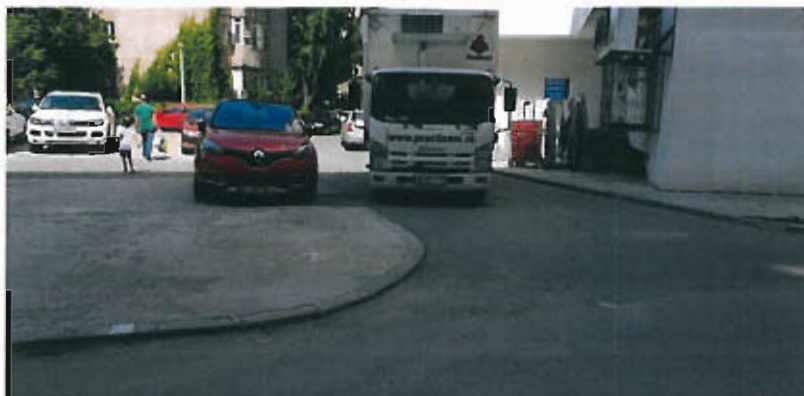
XII.3. În secțiune transversală, Aleea 12 prezintă o lățime constantă de 4.00 m.

De-a lungul traseului, partea carosabilă în profil transversal prezintă o variație mare la nivelul elementelor prezente. Astfel partea carosabilă poate apărea încadrată de trotuare sau de parcări sau este încadrată de trotuare și parcări sau prezintă doar un trotuar pe o parte iar pe cealaltă partea carosabilă este încadrată de o bordură și o limită de proprietate.

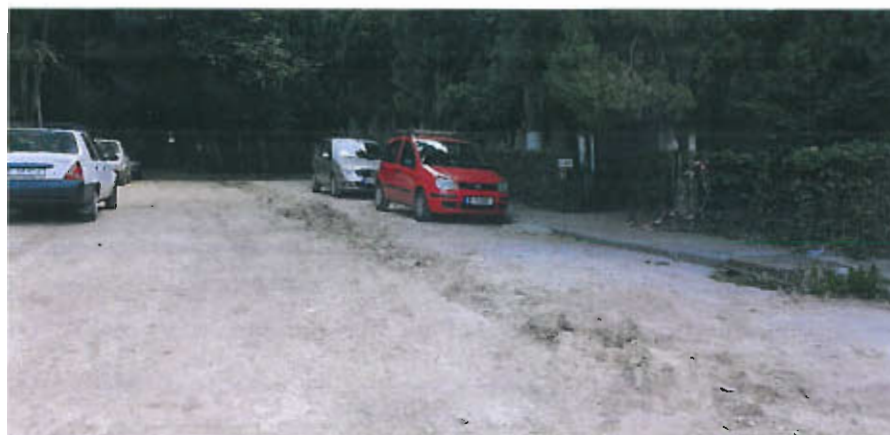
XIII.3. În secțiune transversală, Aleea 13 prezintă o lățime între 4.00 – 8.00 m.

De-a lungul traseului, partea carosabilă în profil transversal prezintă o variație mare la nivelul elementelor prezente. Astfel partea carosabilă poate apărea încadrată de trotuare sau de parcări sau este încadrată de trotuare și parcări sau prezintă doar un trotuar pe o parte iar pe cealaltă partea carosabilă este încadrată de o bordură și o limită de proprietate.

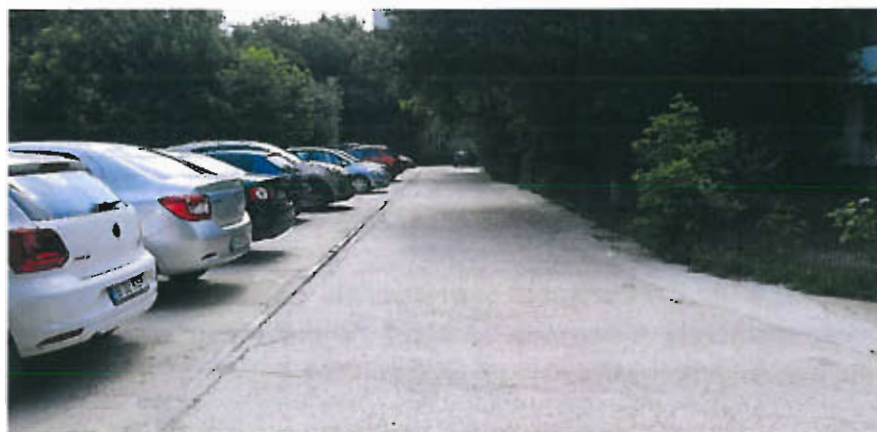
De-a lungul traseului, partea carosabilă în profil transversal prezintă o variație mare la nivelul elementelor prezente. Astfel partea carosabilă poate apărea încadrată de trotuare sau de parcări sau este încadrată de trotuare și parcări sau prezintă doar un trotuar pe o parte iar pe cealaltă

partea carosabilă este încadrată de o bordură și o limită de proprietate.

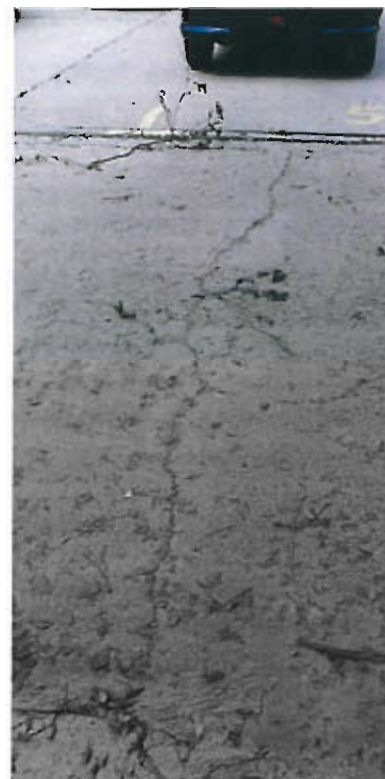
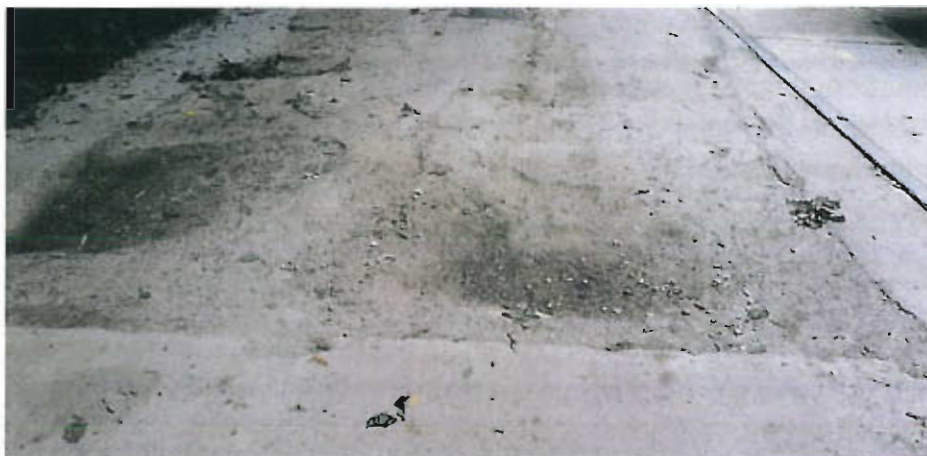
Suprafețe cu gropi și pelada:

Prezența acestor degradări are ca și cauză desprinderea mixturii asfaltice de pe stratul suport.

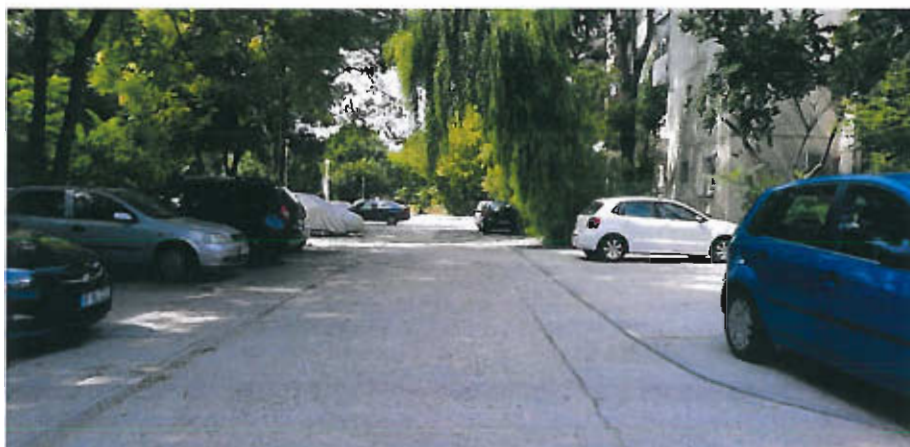
XV.3. În secțiune transversală, Aleea 15 prezintă o lățime constantă de 3.50 - 6.00 m. Această lățime nu este clar definită deoarece sistemul rutier existent nemodernizat a permis inclusiv instalarea vegetației în părțile sale marginale.

De-a lungul traseului, partea carosabilă în profil transversal prezintă o variație mare la nivelul elementelor prezente. Astfel partea carosabilă poate apărea încadrată de trotuare sau de parcări sau este încadrată de trotuare și parcări sau prezintă doar un trotuar pe o parte iar pe cealaltă partea carosabilă este încadrată de o bordură și o limită de proprietate.

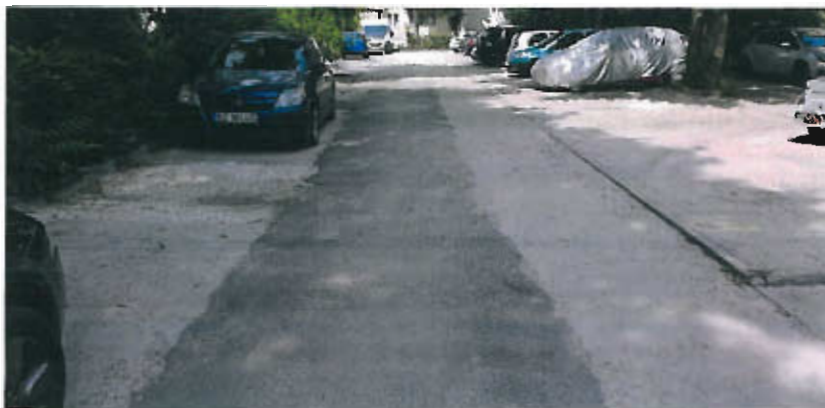
Suprafețe plombate:

Plombele sunt de diverse mărimi și vârste și se datorează intervențiilor la nivelul utilităților.

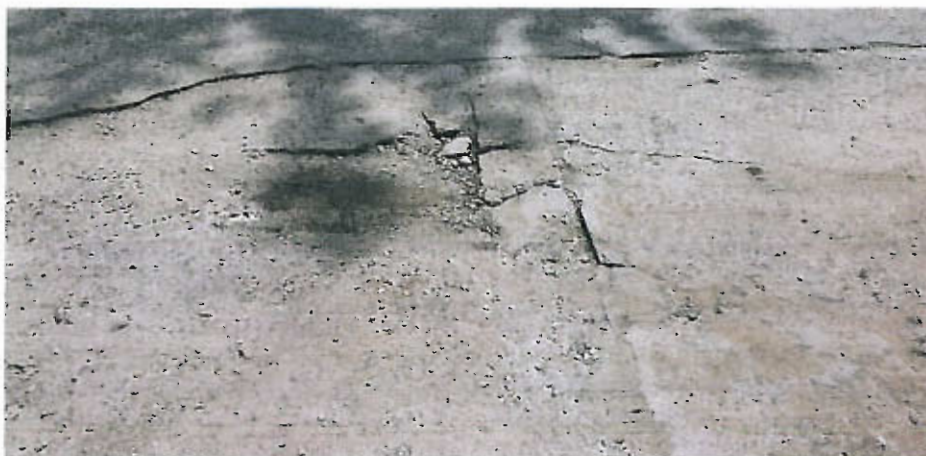
Fisuri și sau crăpături transversale/longitudinale:

Suprafețe cu gropi și pelada:

Prezența acestor degradări are ca și cauză desprinderea mixturii asfaltice de pe stratul suport.

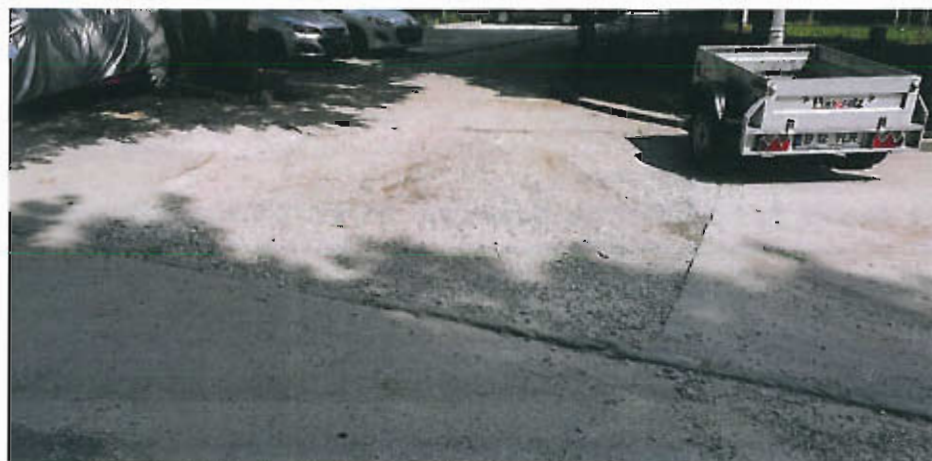
Suprafete cu gropi și pelada:

Prezența acestor degradări are ca și cauză desprinderea mixturii asfaltice de pe stratul suport.

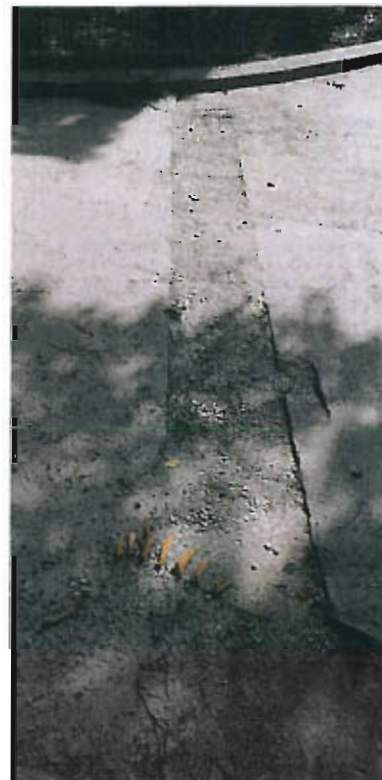
Tasări locale

Acest fenomen apare în zona plombelor în lungul lucrărilor efectuate la nivelul utilităților.

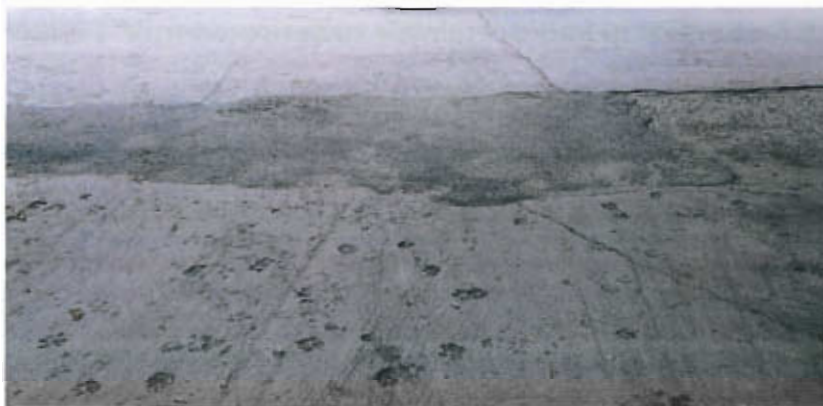
Suprafete plombate:

Plombele sunt de diverse mărimi și vârste și se datorează intervențiilor la nivelul utilităților.

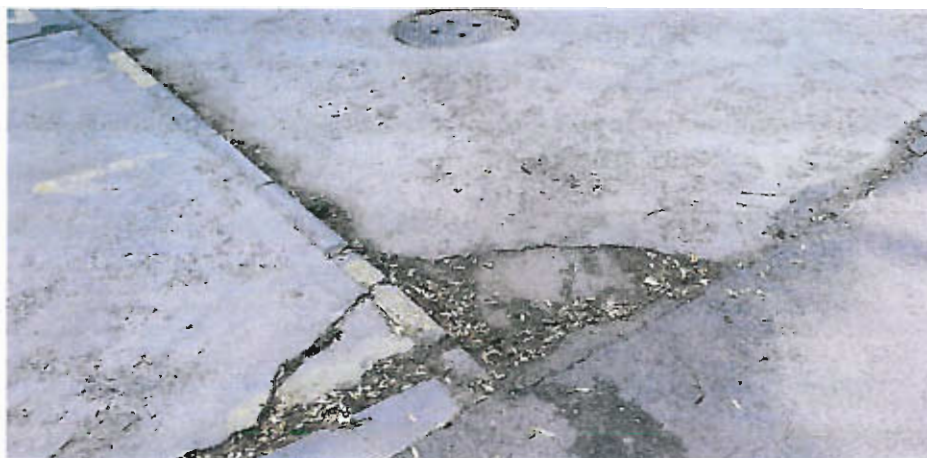
Fisuri și sau crăpături transversale/longitudinale:

Suprafete cu gropi și pelada:

Prezența acestor degradări are ca și cauză desprinderea mixturii asfaltice de pe stratul suport.

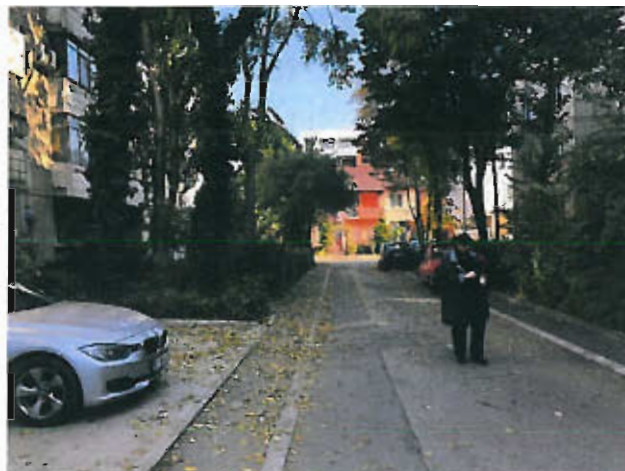
Suprafețe plombate:

Plombele sunt de diverse mărimi și vârste și se datorează intervențiilor la nivelul utilităților.

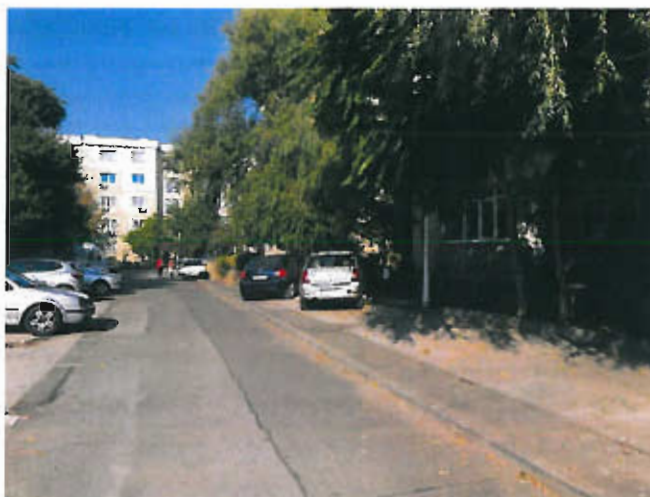
Suprafete plombate:

Plombele sunt de diverse mărimi și vârste și se datorează intervențiilor la nivelul utilităților.

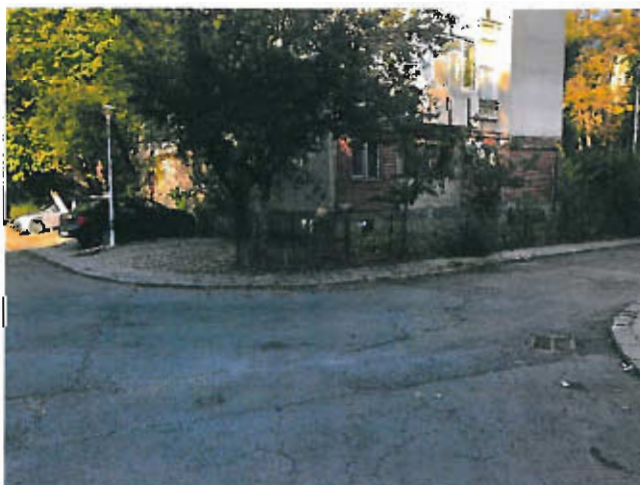
Suprafete plombate:

Plombele sunt de diverse mărimi și vârste și se datorează intervențiilor la nivelul utilităților.

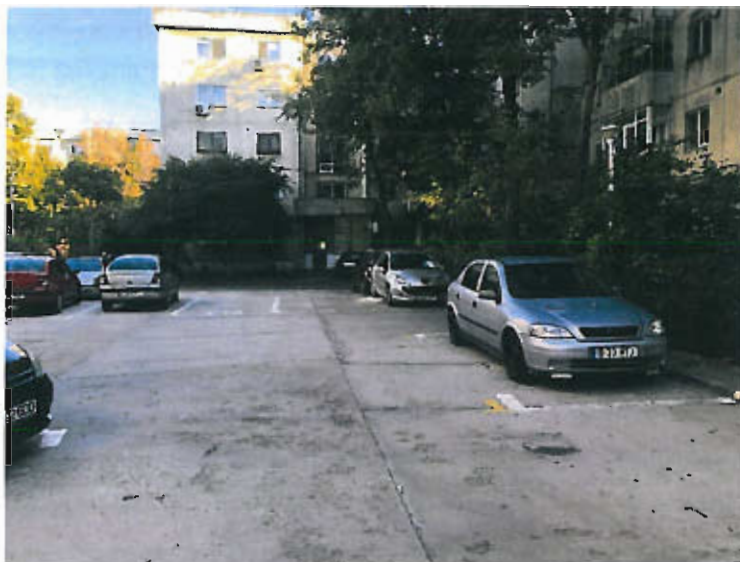
Suprafețe cu gropi și pelada:

Prezența acestor degradări are ca și cauză desprinderea mixturii asfaltice de pe stratul suport.

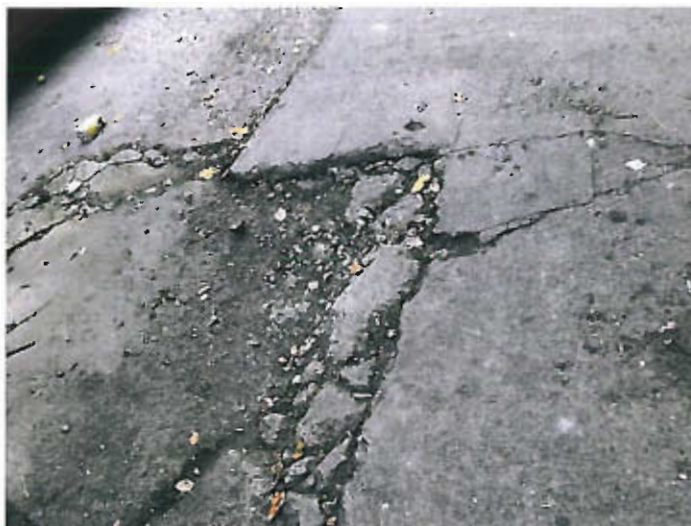
Suprafețe cu gropi și pelada:

Prezența acestor degradări are ca și cauză desprinderea mixturii asfaltice de pe stratul suport.

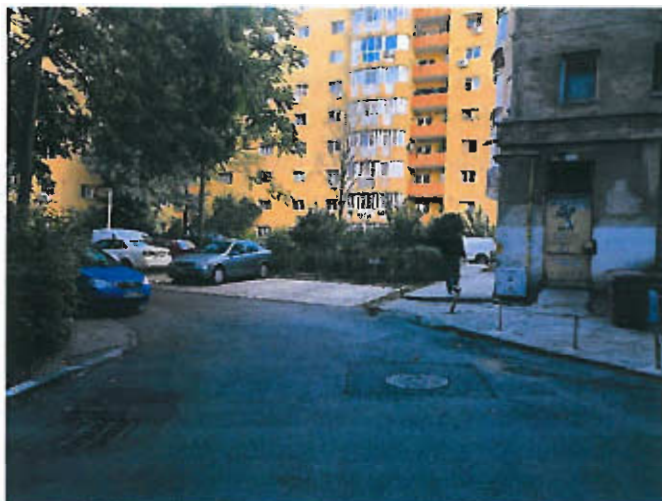
Suprafețe plombate:

Plombele sunt de diverse mărimi și vârste și se datorează intervențiilor la nivelul utilităților.

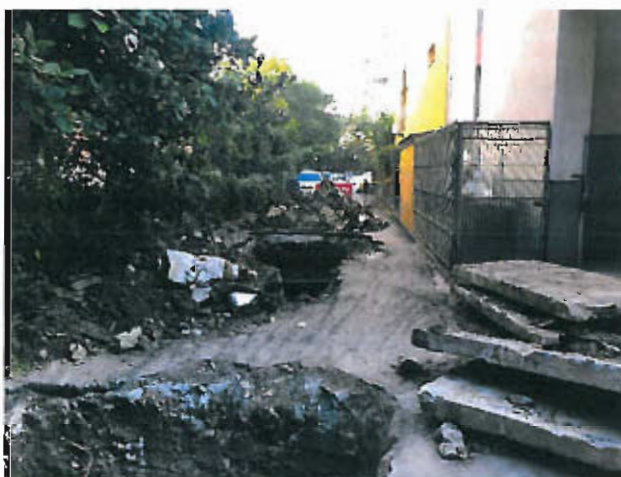
Suprafete plombate:

Plombele sunt de diverse mărimi și vârste și se datorează intervențiilor la nivelul utilităților.
