MASURI DE REABILITARE TERMICA

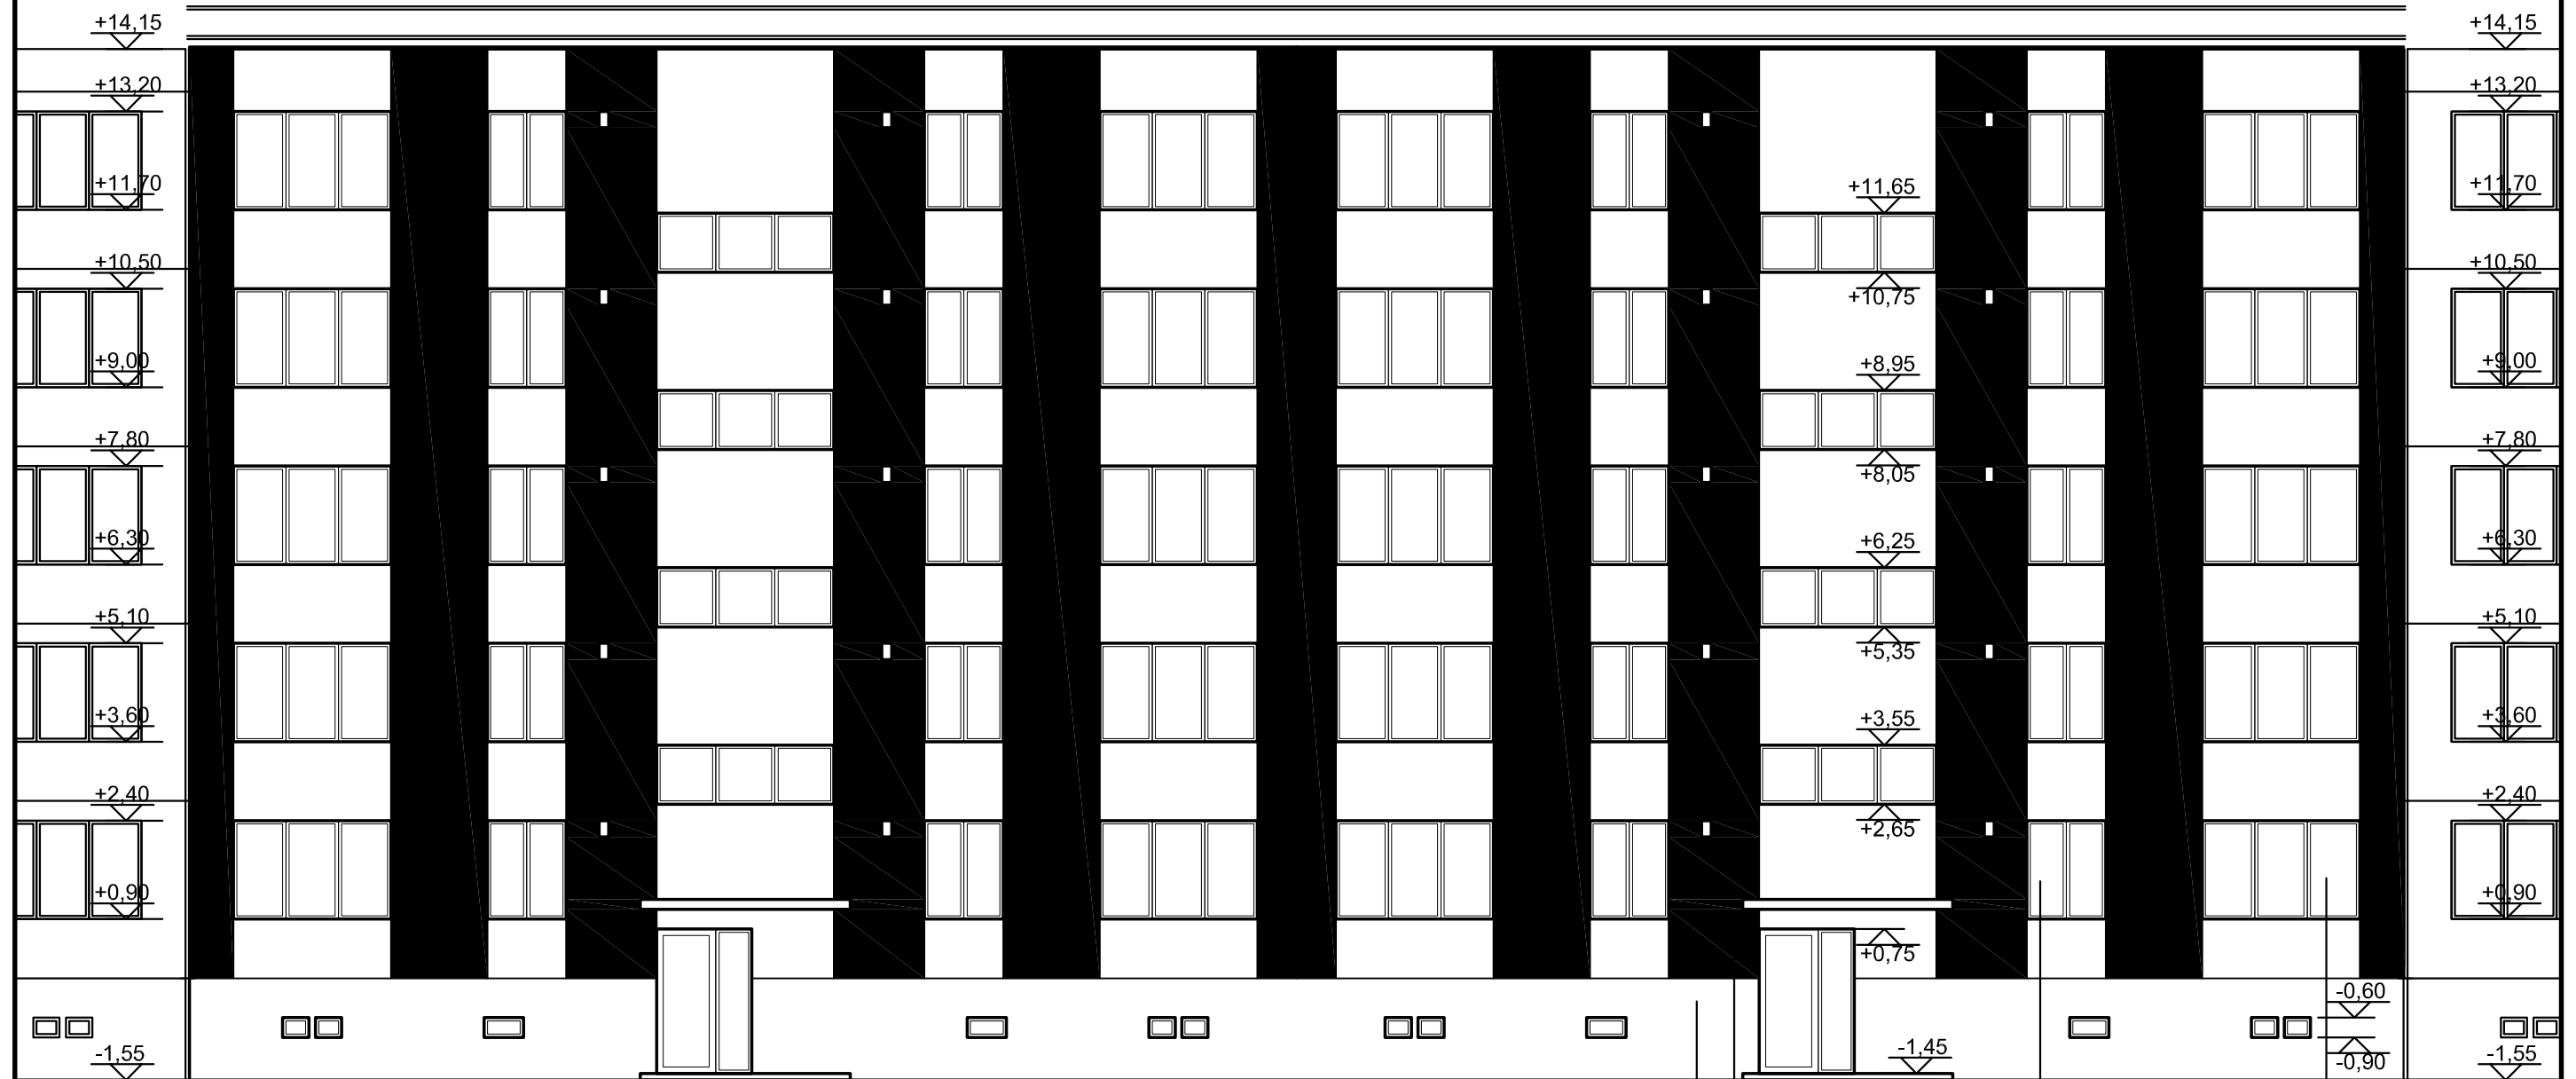
1. TERMOIZOLATIE PERETI CU TERMOISISTEM DIN POLISTIREN EXPANDAT IGNIFUGAT DE 10cm GROSIME

2. TERMOIZOLATIE PERETI SUBSOL CU TERMOISISTEM DIN POLISTIREN EXTRUDAT IGNIFUGAT DE 8cm GROSIME

3. INLOCUIREA TAMPLARIEI EXTERIOARE EXISTENTE DIN LEMN CU TAMPLARIE EFICIENTA DIN PVC PENTACAMERALA CU GEAM TERMOIZOLANT 4-6-4, LOW-E

4. INLOCUIREA INCHIDERIOR EXISTENTE DE LA LOGII, ALTELE DECAT CELE CU TAMPLARIE EFICIENTA, PRECUM SI INCHIDEREA LOGIILOR DESCHISE CU TAMPLARIE EFICIENTA DIN PVC PENTACAMERALA CU GEAM TERMOIZOLANT 4-6-4, LOW-E

5. TERMOIZOLATIE TERASA CU POLISTIREN EXPANDAT IGNIFUGAT DE INALTA DENSITATE 12cm GROSIME; REFACEREA HIDROIZOLATIEI CU MEMBRANE TERMOISUDABILE DUBLUSTRAT, CU STRAT DE PROTECTIE DIN ARDEZIE

6. TERMOIZOLAREA PLANSEULUI DE PESTE SUBSOL DE SUB APARTAMENTELE DE LA PARTER CU VATA MINERALA DE 8cm, PROTEJATA DE TENCUIAL ARMATA

7. RECONDITIONAREA PARAPETILOR DE LA BALCOANE CU PLACI MODULATE, MONTATE USCAT, DIN FIBROBETON DE 6-8mm GROSIME

-tencuiala texturata hidrosopica pe termosistem
-termoizolatie polistiren extrudat ignifugat 8cm
-BA monolit

-tencuiala texturata pe termosistem
-termoizolatie polistiren expandat ignifugat 10cm
-panouri prefabricate de fatada
