MASURI DE REABILITARE TERMICA

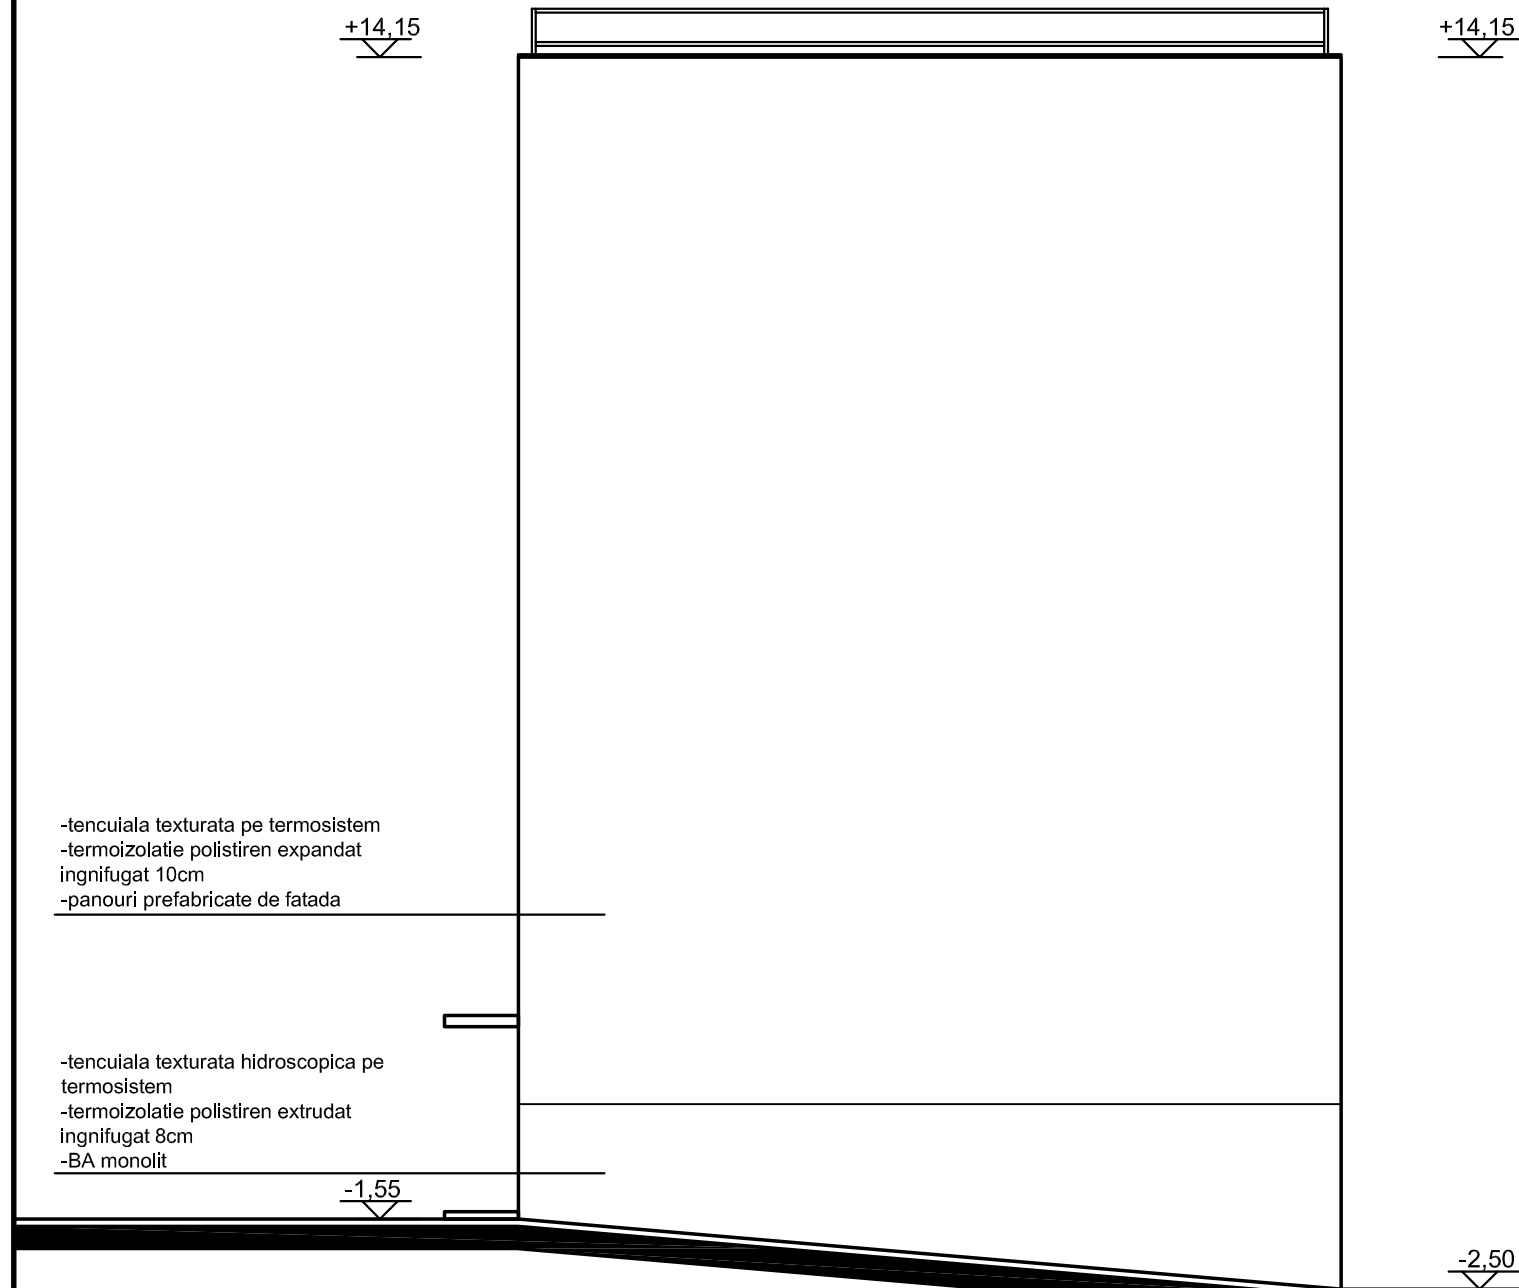
-tencuiala texturata pe termosistem
-termoizolatie polistiren expandat
ingnifugat 10cm
-panouri prefabricate de fatada

-tencuiala texturata hidrosopica pe
termosistem
-termoizolatie polistiren extrudat
ingnifugat 8cm
-BA monolit

1. TERMOIZOLATIE PERETI CU TERMOSISTEM DIN POLISTIREN EXPANDAT IGNIFUGAT DE 10cm GROSIME
2. TERMOIZOLATIE PERETI SUBSOL CU TERMOSISTEM DIN POLISTIREN EXTRUDAT IGNIFUGAT DE 8cm GROSIME
