MASURI DE REABILITARE TERMICA

1. TERMOIZOLATIE PERETI CU TERMOSISTEM DIN POLISTIREN EXPANDAT IGNIFUGAT DE 10cm GROSIME
2. TERMOIZOLATIE PERETI SUBSOL CU TERMOSISTEM DIN POLISTIREN EXTRUDAT IGNIFUGAT DE 8cm GROSIME

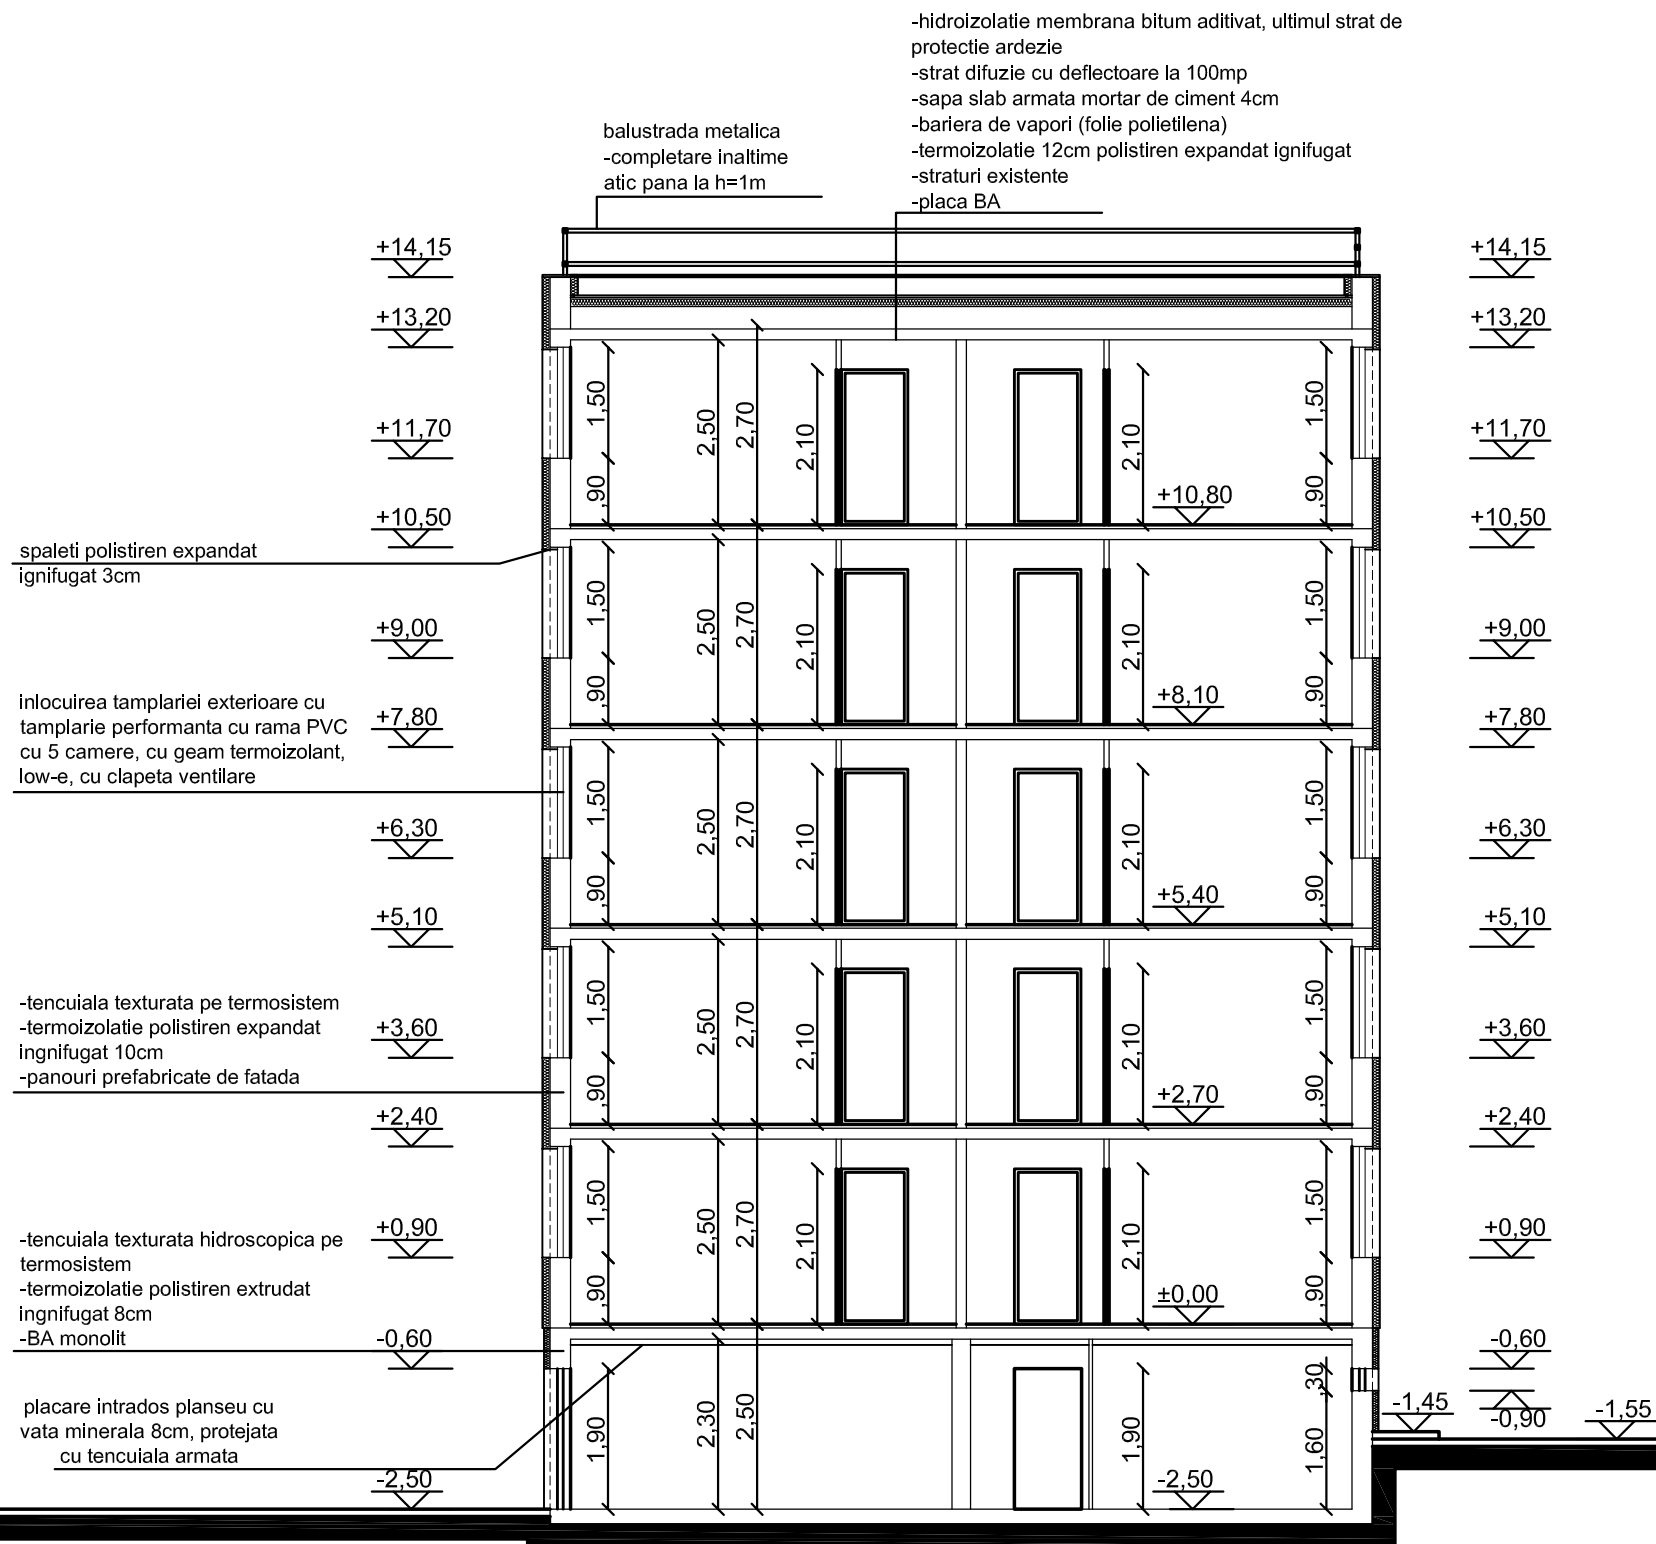
- se vor folosi componente ale aceluasi sistem, agrementat in Romania
3. INLOCUIREA TAMPLARIEI EXTERIOARE EXISTENTE DIN LEMN CU TAMPLARIE EFICIENTA DIN PVC PENTACAMERALA CU GEAM TERMOIZOLANT 4-6-4, LOW-E

4. INLOCUIREA INCHIDERIOR EXISTENTE DE LA LOGII, ALTELE DECAT CELE CU TAMPLARIE EFICIENTA, PRECUM SI INCHIDEREA LOGIILOR DESCHISE CU TAMPLARIE EFICIENTA DIN PVC PENTACAMERALA CU GEAM TERMOIZOLANT 4-6-4, LOW-E

5. TERMOIZOLATIE TERASA CU POLISTIREN EXPANDAT IGNIFUGAT DE INALTA DENSITATE 12cm GROSIME; REFACEREA HIDROIZOLATIEI CU MEMBRANE TERMOSUDABILE DUBLUSTRAT, CU STRAT DE PROTECTIE DIN ARDEZIE
