MASURI DE REABILITARE TERMICA

1. TERMOIZOLATIE PERETI CU TERMOISISTEM DIN POLISTIREN EXPANDAT IGNIFUGAT DE 10cm GROSIME
2. TERMOIZOLATIE PERETI SUBSOL CU TERMOISISTEM DIN POLISTIREN EXTRUDAT IGNIFUGAT DE 8cm GROSIME

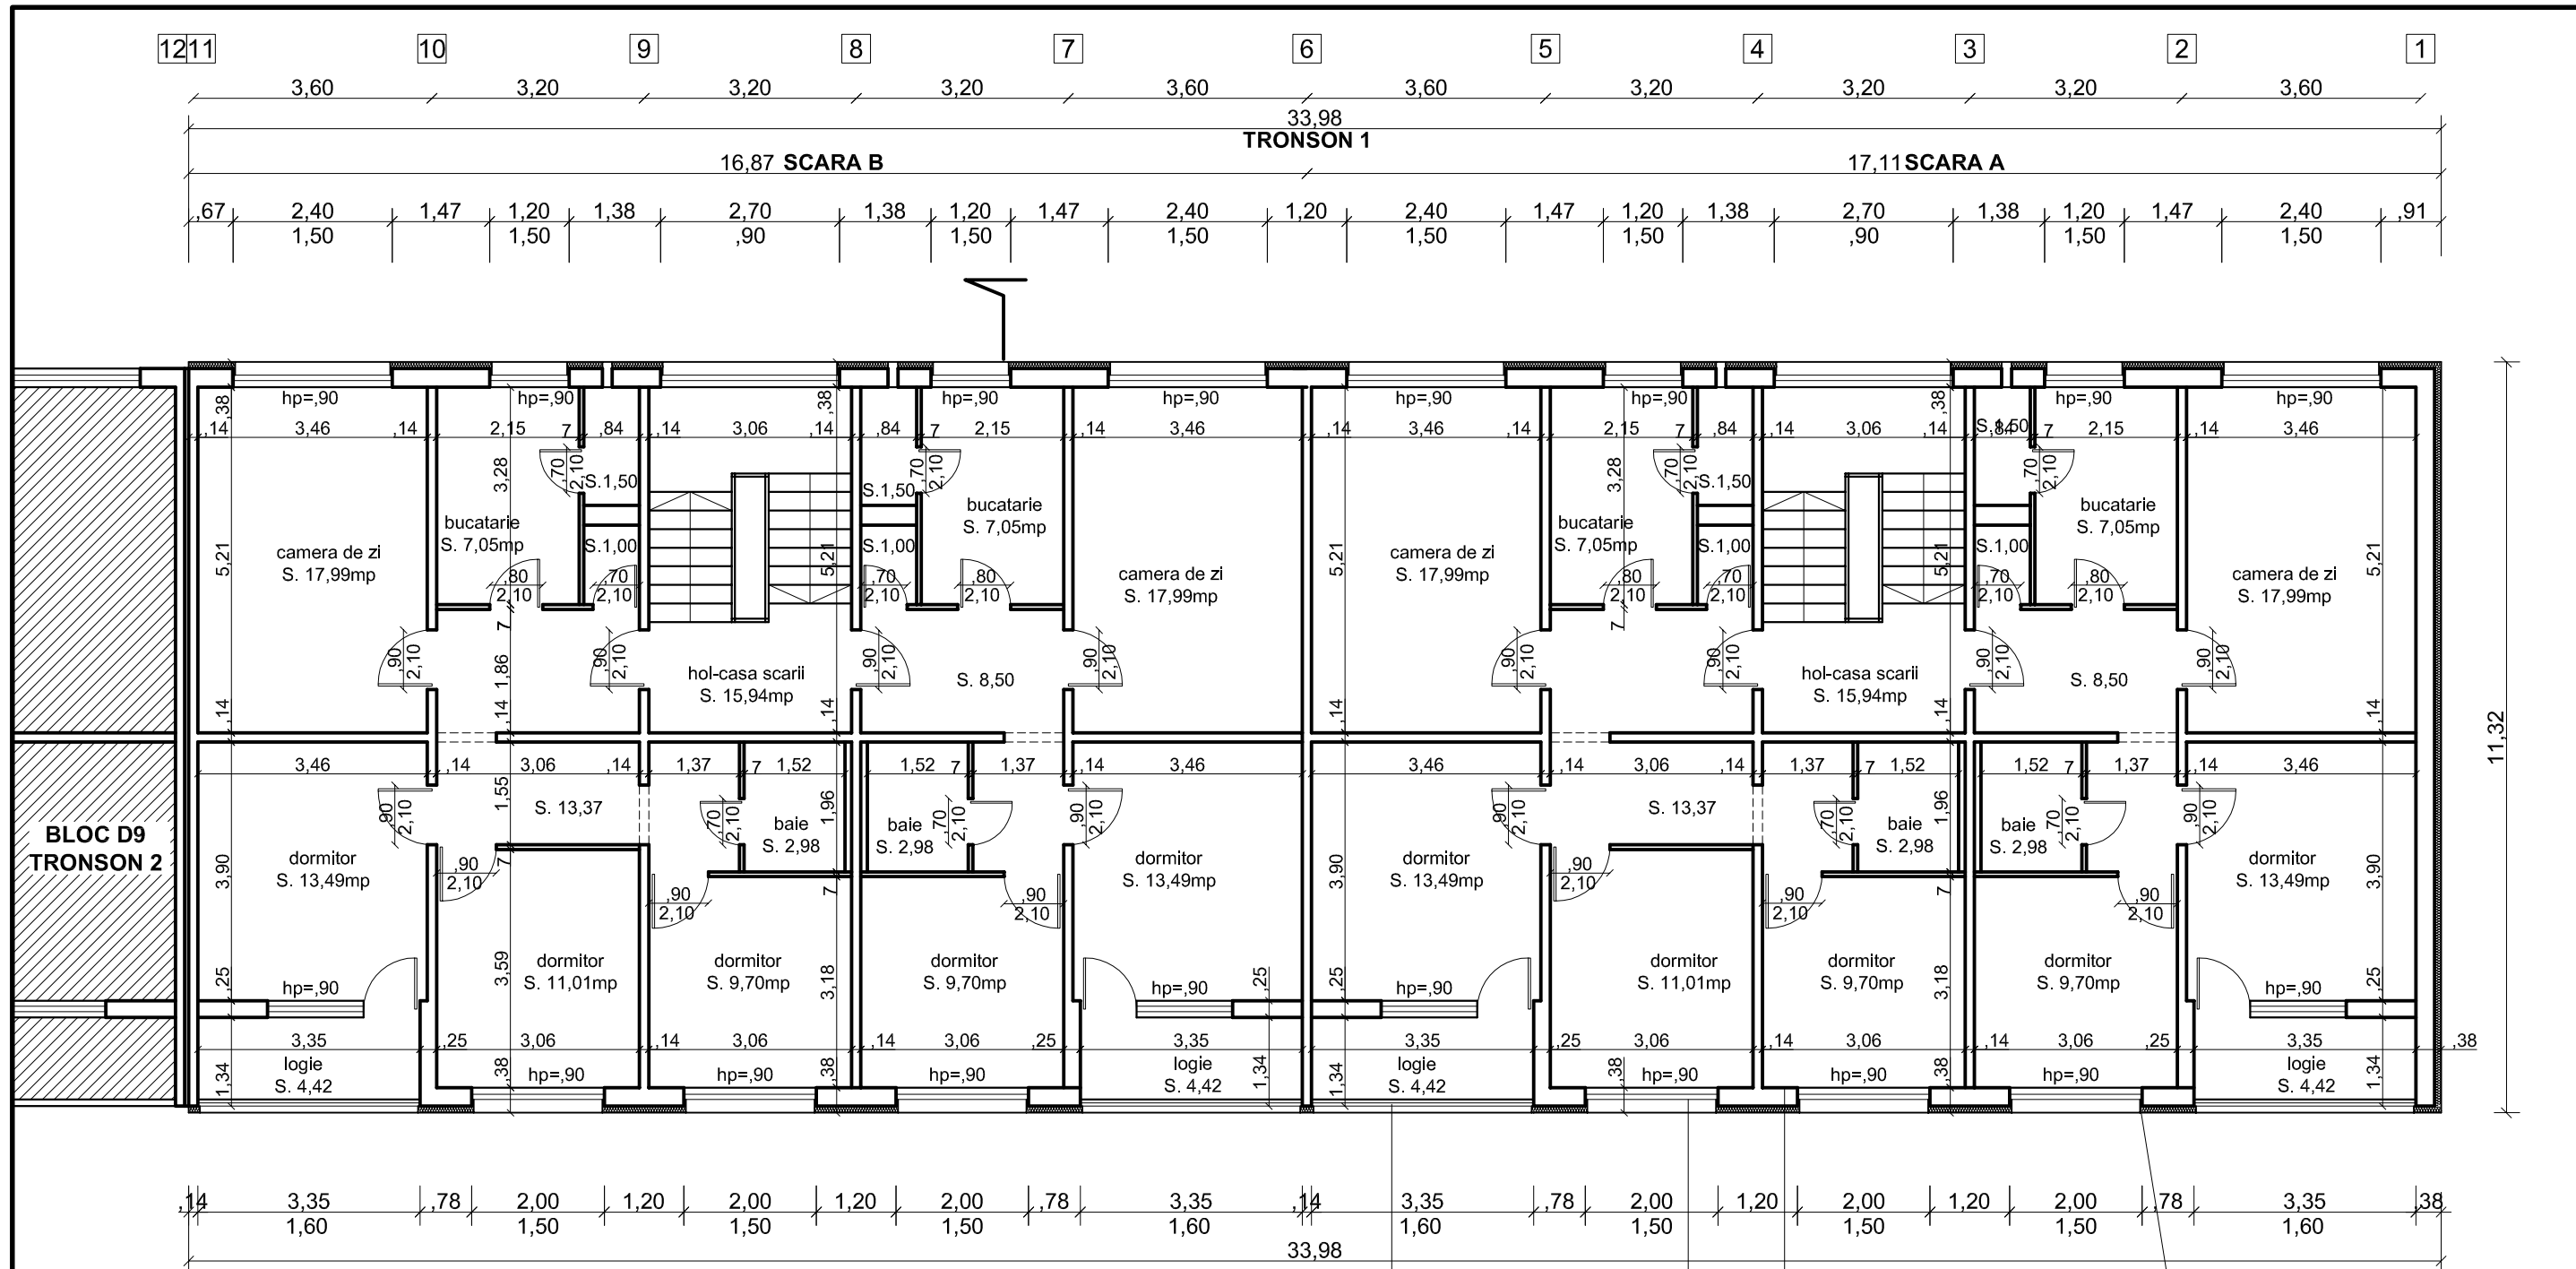
- se vor folosi componente ale aceluasi sistem, agrementat in Romania
3. INLOCUIREA TAMPLARIEI EXTERIOARE EXISTENTE DIN LEMN CU TAMPLARIE EFICIENTA DIN PVC PENTACAMERALA CU GEAM TERMOIZOLANT 4-6-4, LOW-E

4. INLOCUIREA INCHIDERIOR EXISTENTE DE LA LOGII, ALTELE DECAT CELE CU TAMPLARIE EFICIENTA, PRECUM SI INCHIDEREA LOGIILOR DESCHISE CU TAMPLARIE EFICIENTA DIN PVC PENTACAMERALA CU GEAM TERMOIZOLANT 4-6-4, LOW-E

5. TERMOIZOLATIE TERASA CU POLISTIREN EXPANDAT IGNIFUGAT DE INALTA DENSITATATE 12cm GROSIME; REFACEREA HIDROIZOLATIEI CU MEMBRANE TERMOISUDABILE DUBLUSTRAT, CU STRAT DE PROTECTIE DIN ARDEZIE

-tencuiala texturata pe termosistem
-termoizolatie polistiren expandat ignifugat 10cm
-panouri prefabricate de fatada

spaleti polistiren expandat ignifugat 3cm
