### MASURI DE REABILITARE TERMICA

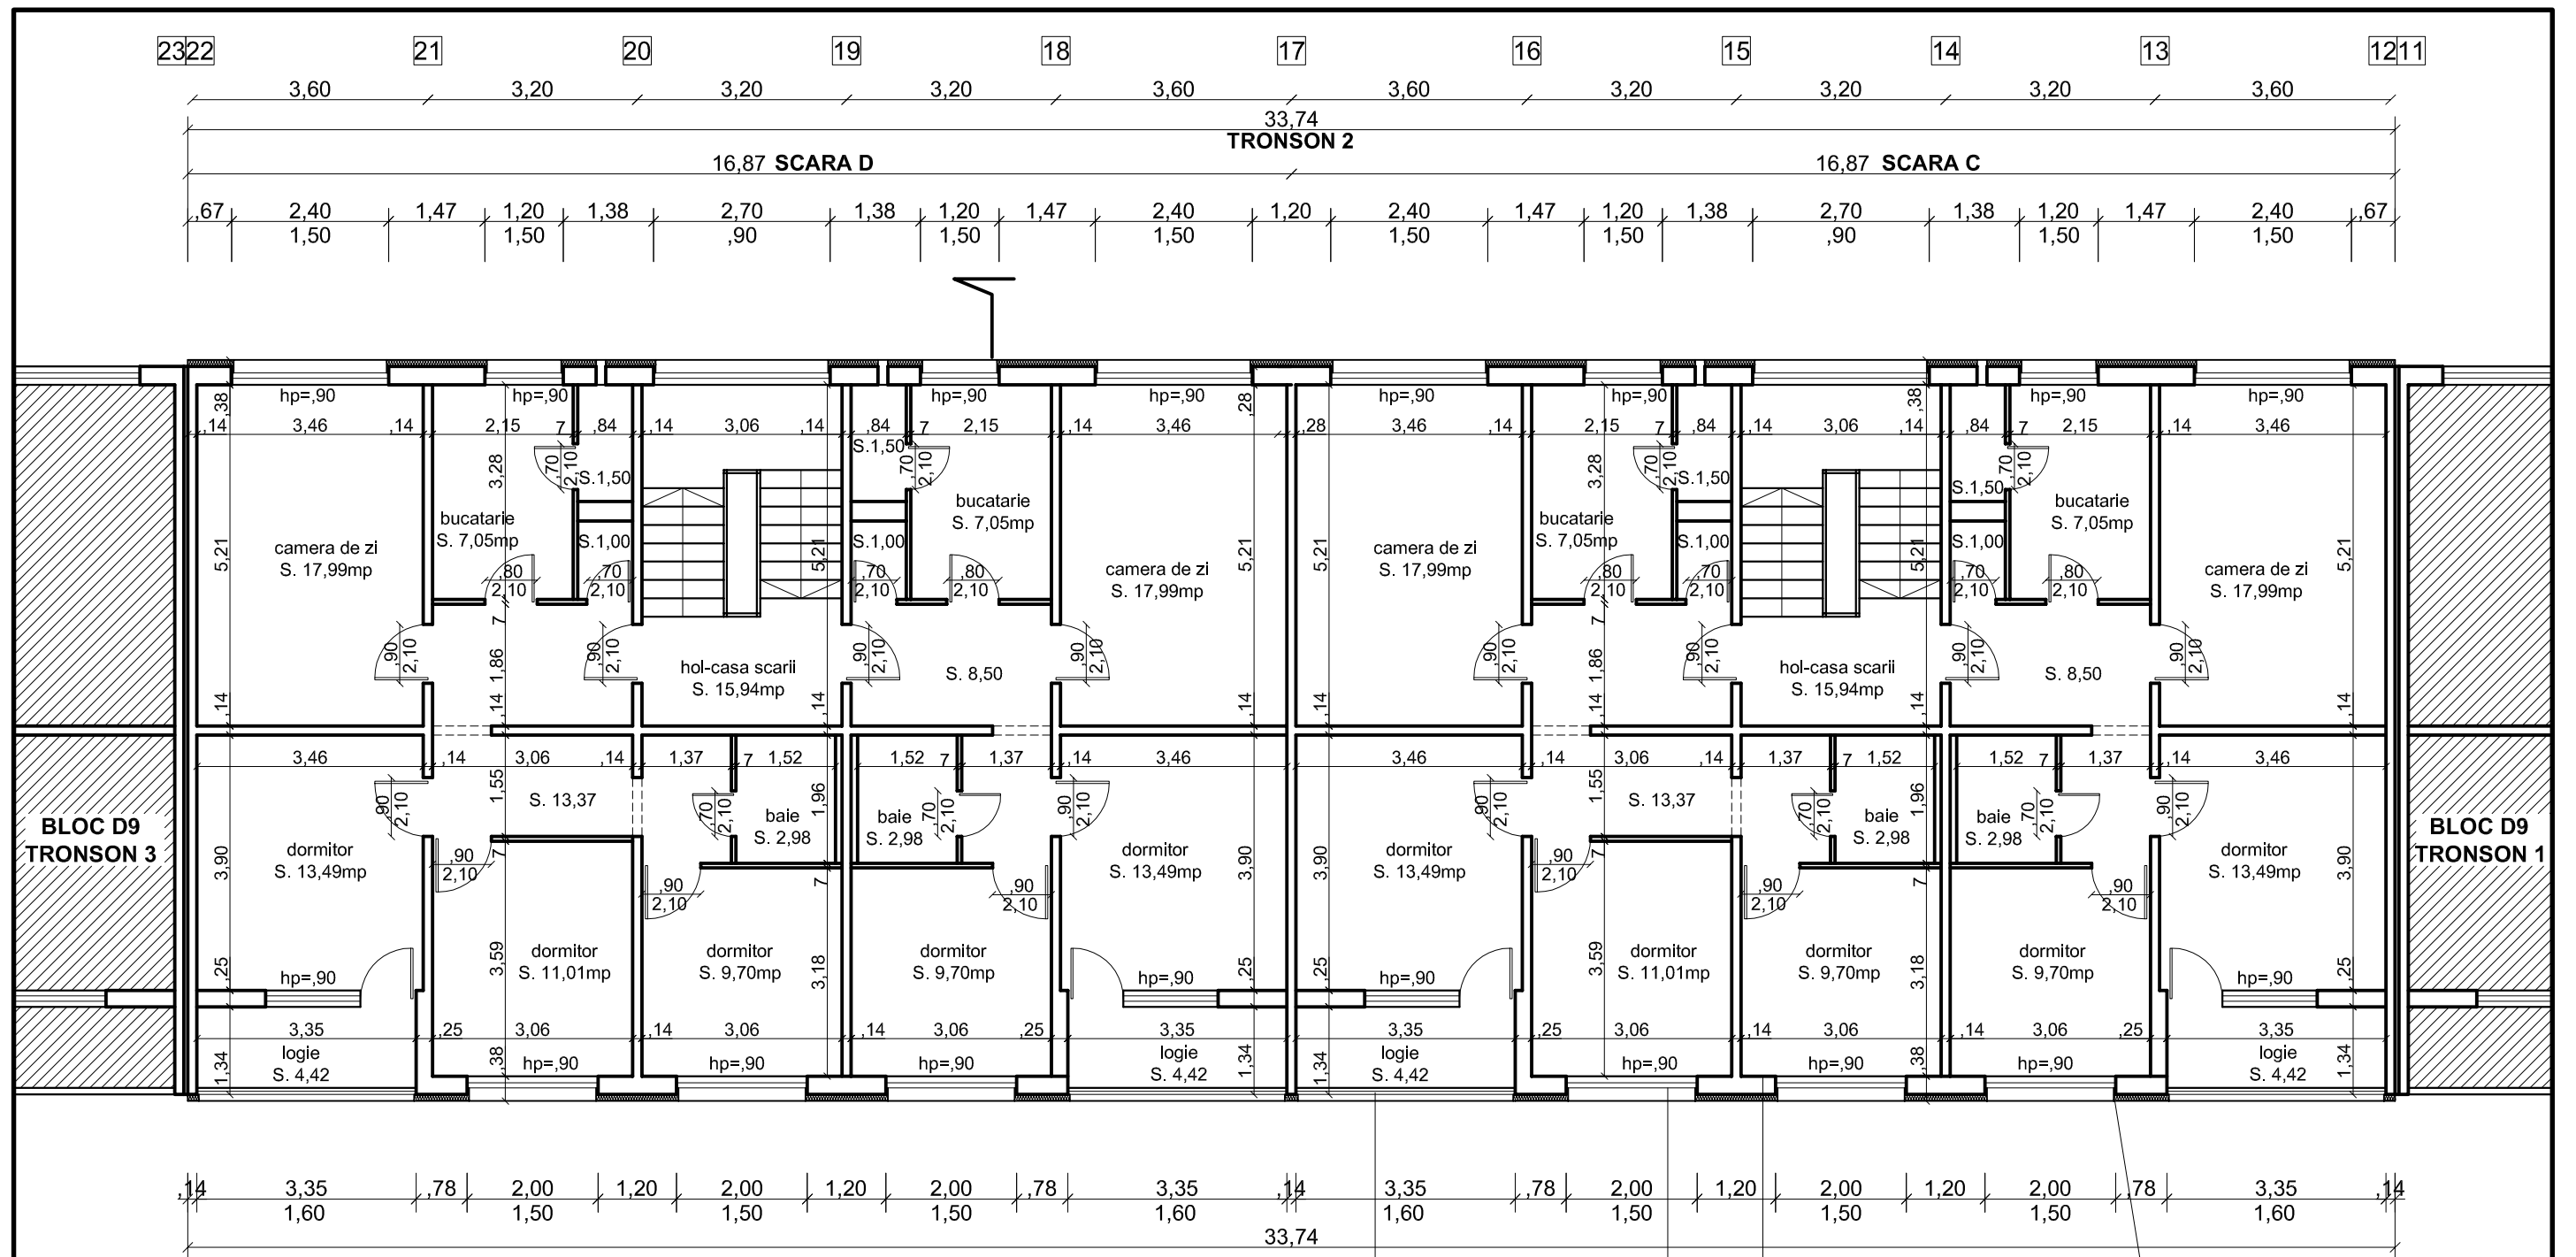
1. TERMOIZOLATIE PERETI CU TERMOSISTEM DIN POLISTIREN EXPANDAT IGNIFUGAT DE 10cm GROSIME
2. TERMOIZOLATIE PERETI SUBSOL CU TERMOSISTEM DIN POLISTIREN EXTRUDAT IGNIFUGAT DE 8cm GROSIME

- fatada se va desprafui si curata de substantee antiaderente
  - zugravelile in praf de piatra existente pe panourile mari si degradate se vor curata

- se vor rectifica neregularitatile
  - se vor folosi componente ale aceluasi sistem, agrementat in Romania
3. INLOCUIREA TAMPLARIEI EXTERIOARE EXISTENTE DIN LEMN CU TAMPLARIE EFICIENTA DIN PVC PENTACAMERALA CU GEAM TERMOIZOLANT 4-6-4, LOW-E

4. INLOCUIREA INCHIDERIOR EXISTENTE DE LA LOGII, ALTELE DECAT CELE CU TAMPLARIE EFICIENTA, PRECUM SI INCHIDEREA LOGIILOR DESCHISE CU TAMPLARIE EFICIENTA DIN PVC PENTACAMERALA CU GEAM TERMOIZOLANT 4-6-4, LOW-E

5. TERMOIZOLATIE TERASA CU POLISTIREN EXPANDAT IGNIFUGAT DE INALTA DENSITATE 12cm GROSIME; REFACEREA HIDROIZOLATIEI CU MEMBRANE TERMOSUDABILE DUBLUSTRAT, CU STRAT DE PROTECTIE DIN ARDEZIE

- se vor evacua toate obiectele de pe terasa, functionale si nefunctionale, si materialul de protectie a hidroizolatiei existente;
  - se vor reface zonele degradate de la aticuri si protectiile ghenelor;

- se vor repara eventualele defecte ale hidroizolatiei existente;
  - se va aseza termoizolatia din polistiren expandat ignifugat in doua straturi decalate pentru a evita punctile termice;

-tencuiala texturata pe termosistem  
-termoizolatie polistiren expandat ignifugat 10cm  
-panouri prefabricate de fatada

spaleti polistiren expandat ignifugat 3cm
