MASURI DE REABILITARE TERMICA

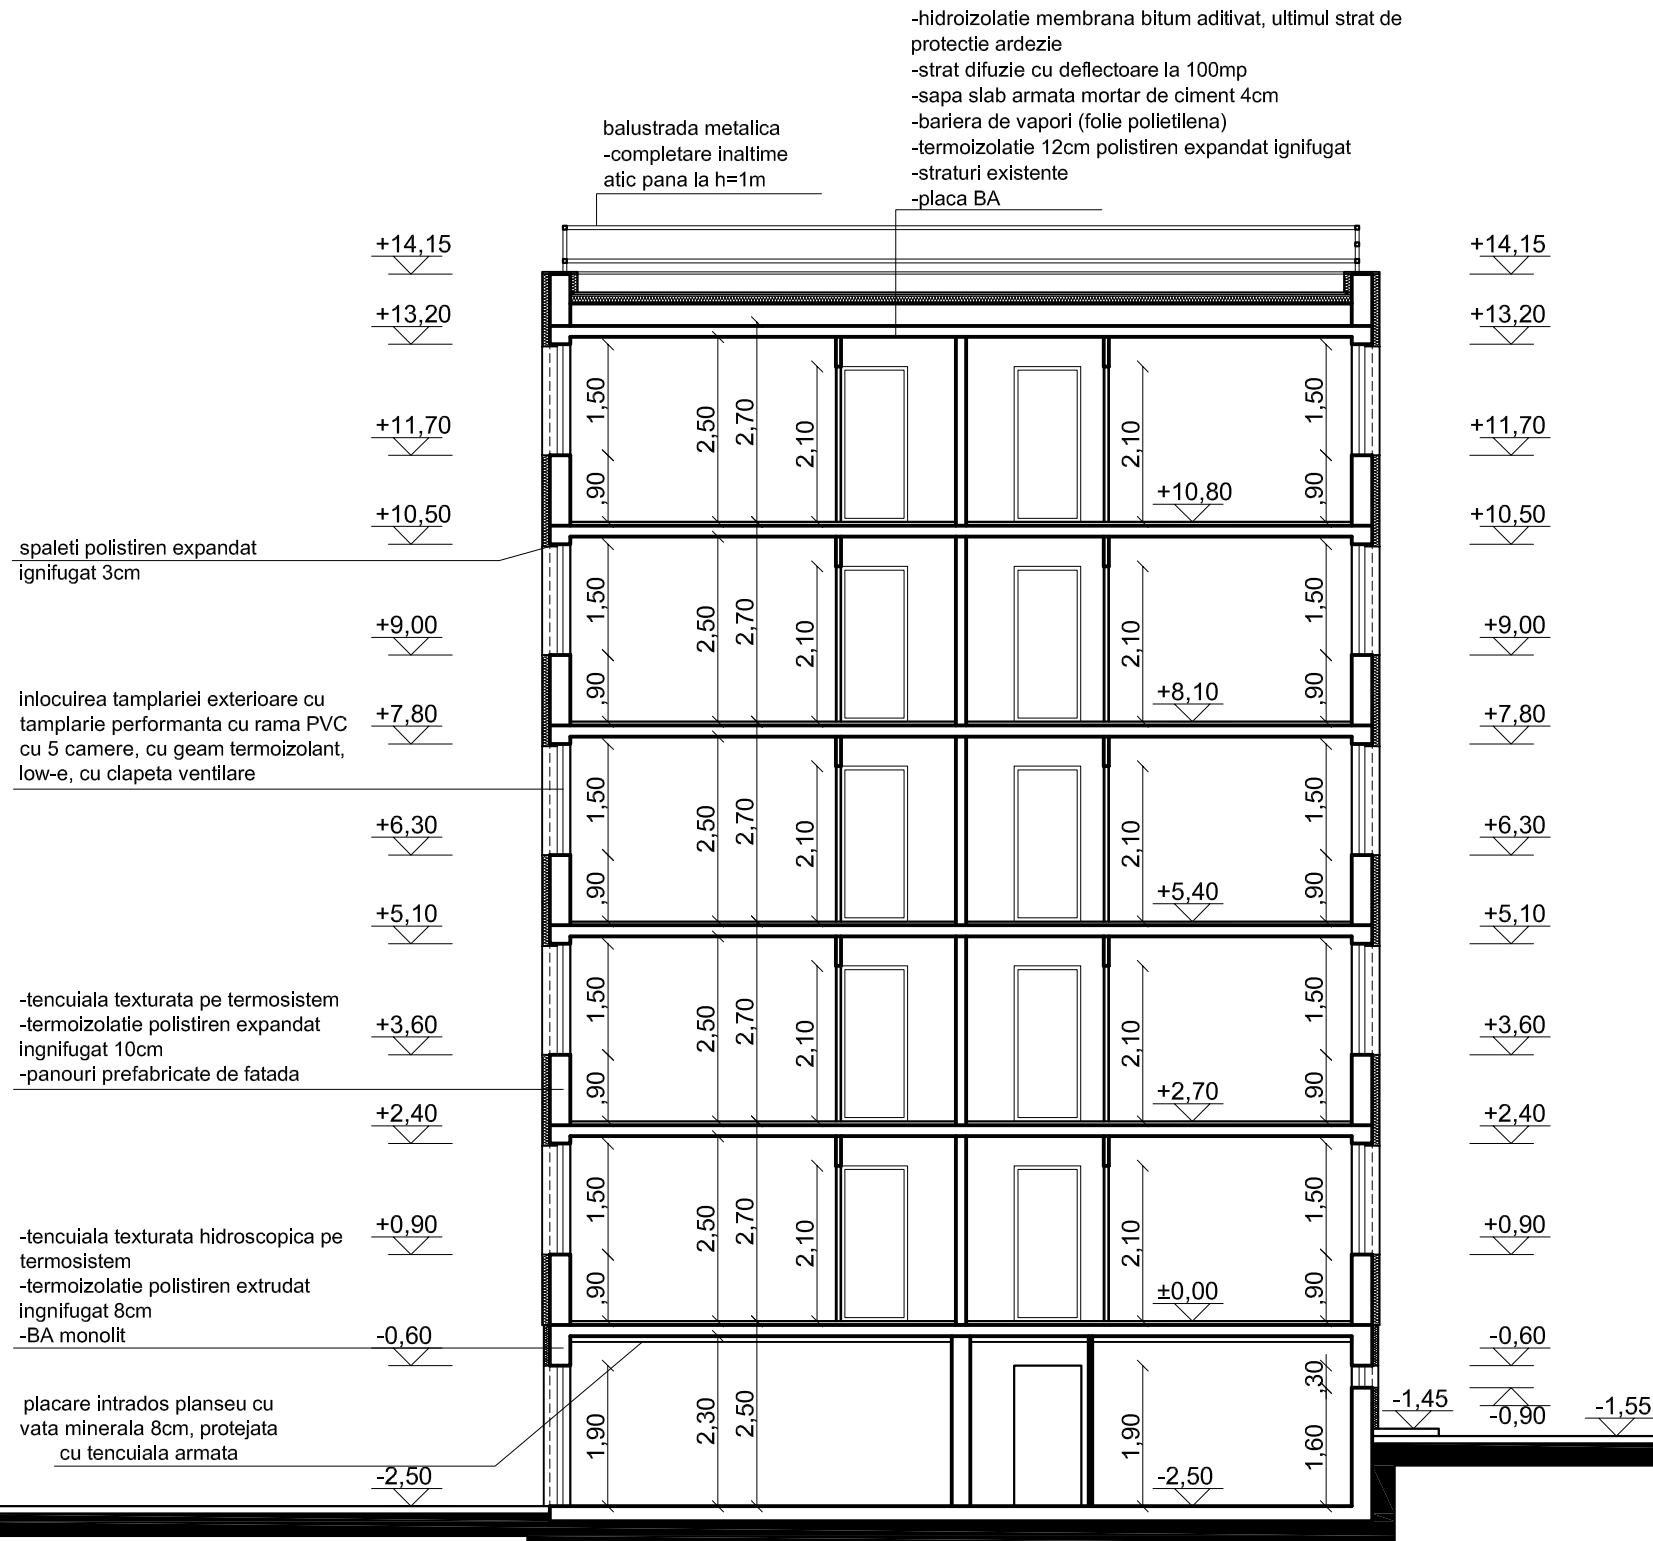
-hidroizolatie membrana bitum aditivat, ultimul strat de protectie ardezie
 -strat difuzie cu deflectoare la 100mp
 -sapa slab armata mortar de ciment 4cm
 -bariera de vapori (folie polietilena)
 -termoizolatie 12cm polistiren expandat ignifugat
 -straturi existente
 -placa BA

balustrada metalica
 -completare inaltime atic pana la h=1m

spaleti polistiren expandat ignifugat 3cm

inlocuirea tamplariei exterioare cu tamplarie performanta cu rama PVC cu 5 camere, cu geam termoizolant, low-e, cu clapeta ventilare

-tencuiala texturata pe termosistem
 -termoizolatie polistiren expandat ignifugat 10cm
 -panouri prefabricate de fatada

-tencuiala texturata hidrosopica pe termosistem
 -termoizolatie polistiren extrudat ignifugat 8cm
 -BA monolit

placare intrados planseu cu vata minerala 8cm, protejata cu tencuiala armata

1. TERMOIZOLATIE PERETI CU TERMOSISTEM DIN POLISTIREN EXPANDAT IGNIFUGAT DE 10cm GROSIME
2. TERMOIZOLATIE PERETI SUBSOL CU TERMOSISTEM DIN POLISTIREN EXTRUDAT IGNIFUGAT DE 8cm GROSIME
 -fatada se va desprafui si curata de substantee antiaderente
 -zugravelile in praf de piatra existente pe panourile mari si degradate se vor curata
 -se vor rectifica neregularitatile
 -se vor folosi componente ale aceluiasi sistem, agrementat in Romania

3. INLOCUIREA TAMPLARIEI EXTERIOARE EXISTENTE DIN LEMN CU TAMPLARIE EFICIENTA DIN PVC PENTACAMERALA CU GEAM TERMOIZOLANT 4-6-4, LOW-E
4. INLOCUIREA INCHIDERIOR EXISTENTE DE LA LOGII, ALTELE DECAT CELE CU TAMPLARIE EFICIENTA, PRECUM SI INCHIDEREA LOGIILOR DESCHISE CU TAMPLARIE EFICIENTA DIN PVC PENTACAMERALA CU GEAM TERMOIZOLANT 4-6-4, LOW-E

5. TERMOIZOLATIE TERASA CU POLISTIREN EXPANDAT IGNIFUGAT DE INALTA DENSITATATE 12cm GROSIME; REFACEREA HIDROIZOLATIEI CU MEMBRANE TERMOSUDABILE DUBLUSTRAT, CU STRAT DE PROTECTIE DIN ARDEZIE
 -se vor evacua toate obiectele de pe terasa, functionale si nefunctionale, si materialul de protectie a hidroizolatiei existente;
 -se vor reface zonele degradate de la aticuri si protectiile ghenelor;
 -se vor repara eventualele defecte ale hidroizolatiei existente;
 -se va aseza termoizolatia din polistiren expandat ignifugat in doua straturi decalate pentru a evita punctile termice;
 -se va turna o sapa din mortar de ciment slab armata, suport al hidroizolatiei;
 -se va monta un strat de difuzie si apoi hidroizolatia din membrane bituminoase cu bitum aditivat de min. 4,5-5mm in doua straturi, ultimul protejat cu ardezie;
 -se vor monta balustrazi pe conturul exterior al teraselor pana la Hparapet=1m
 -se vor respecta pantele existente de evacuare a apelor pluviale catre ghenele de colectare existente;
