MASURI DE REABILITARE TERMICA

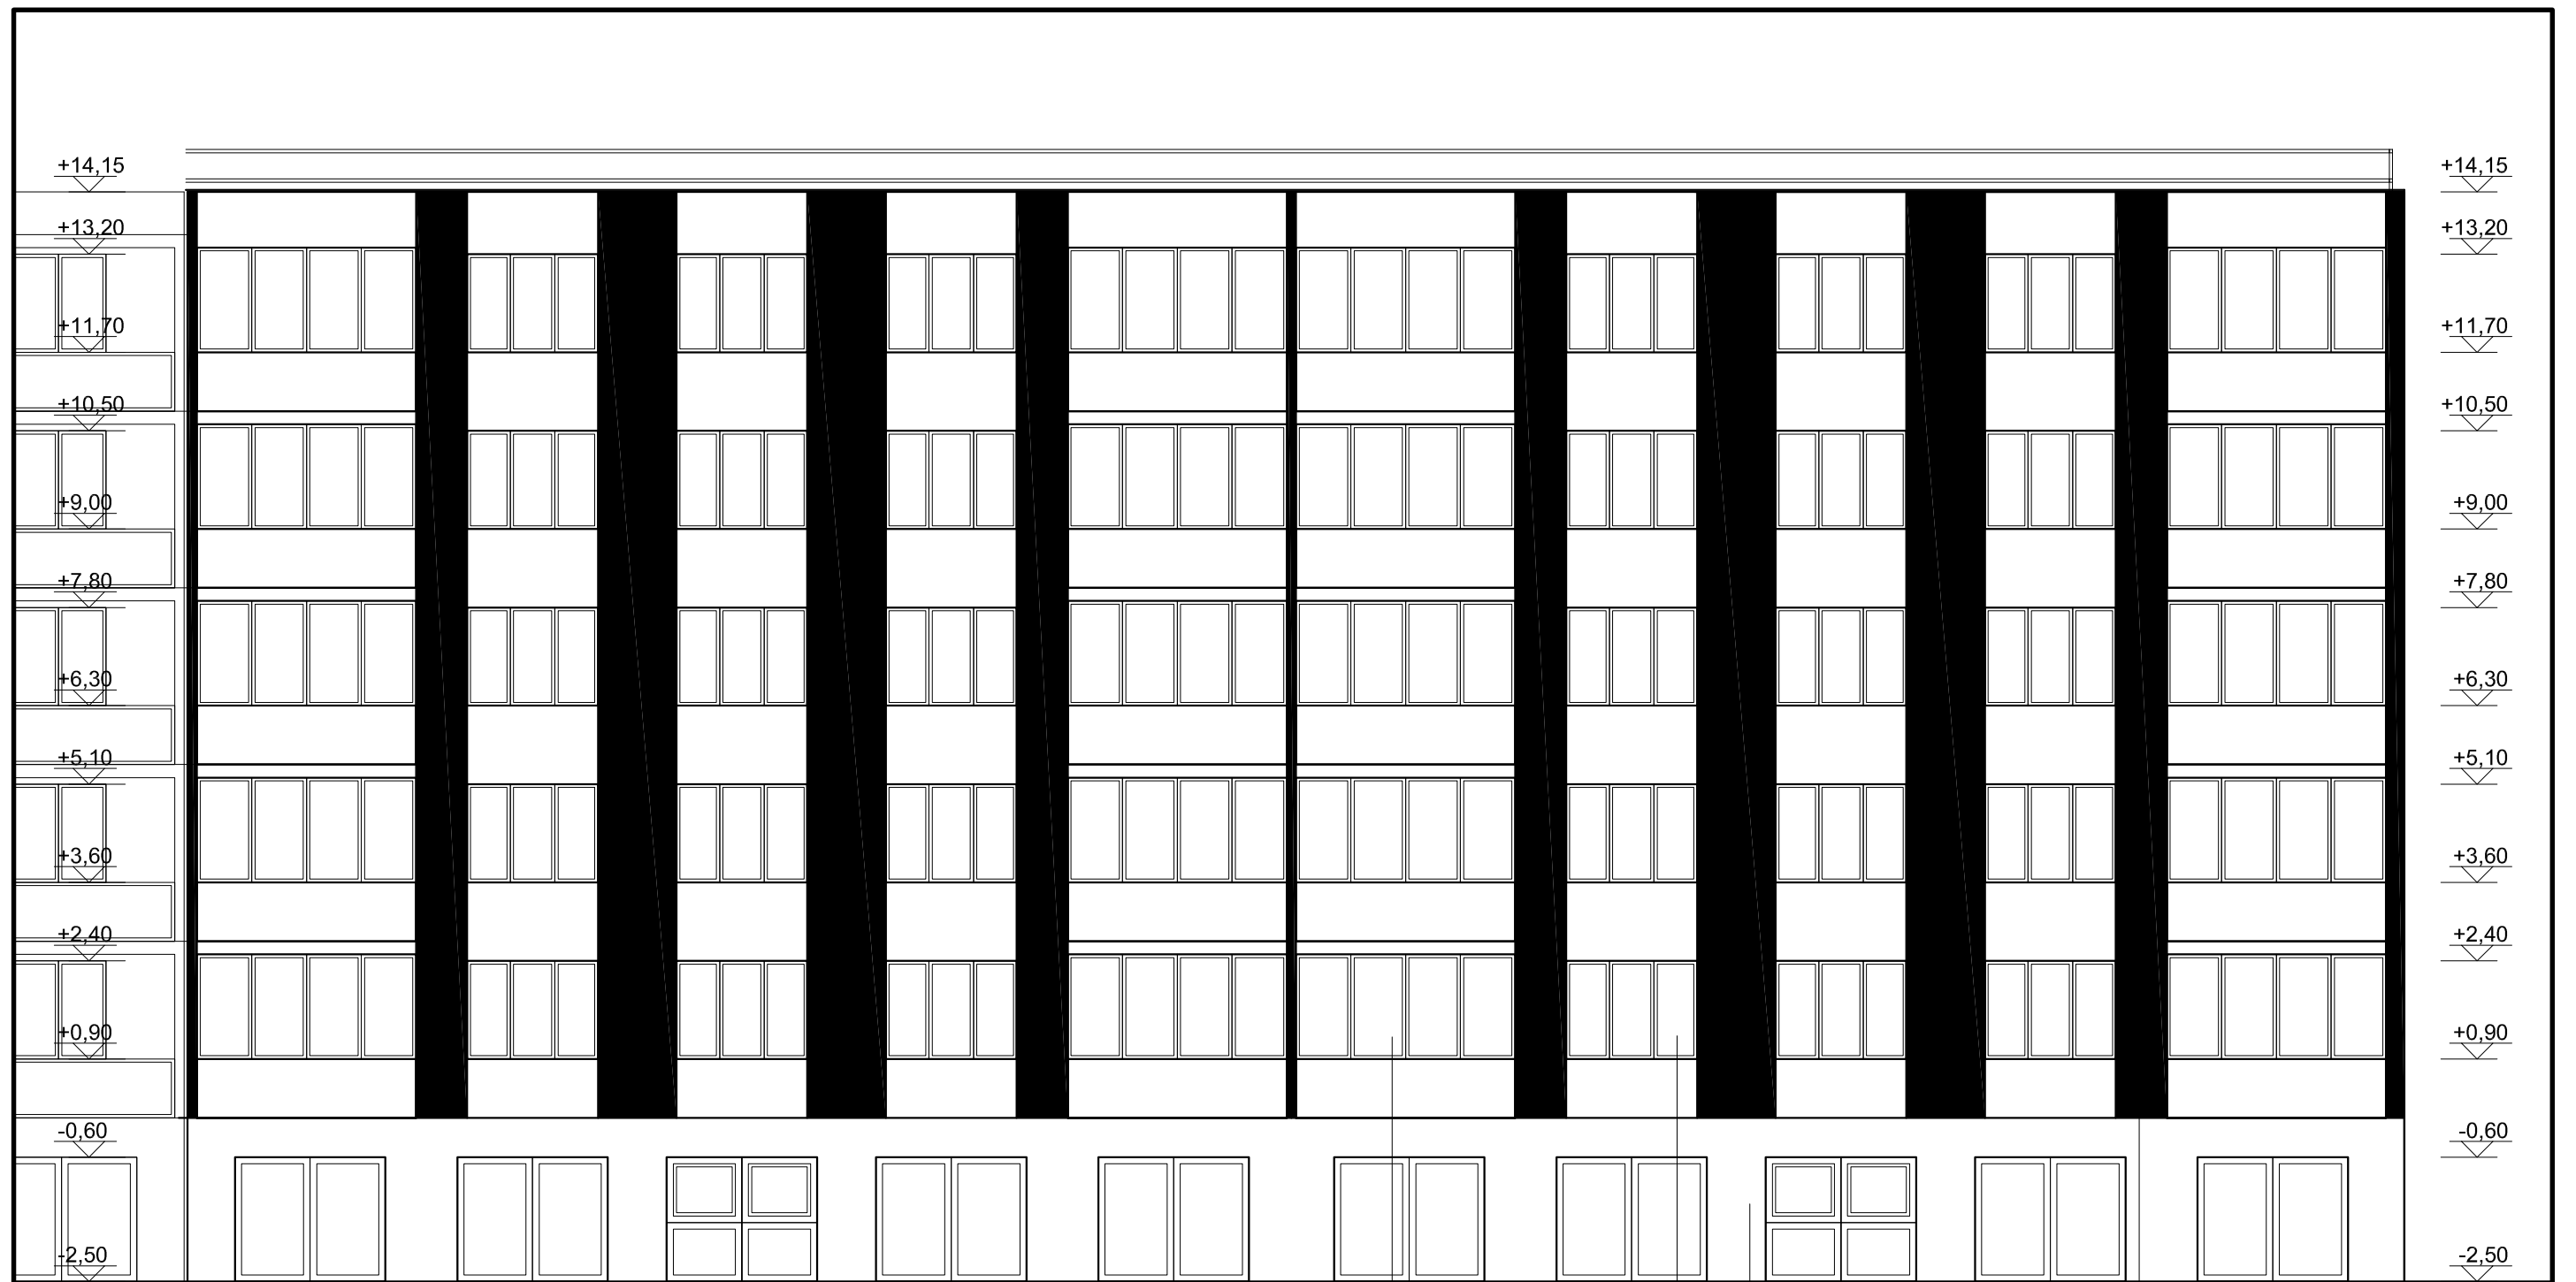
1. TERMOIZOLATIE PERETI CU TERMOSISTEM DIN POLISTIREN EXPANDAT IGNIFUGAT DE 10cm GROSIME
2. TERMOIZOLATIE PERETI SUBSOL CU TERMOSISTEM DIN POLISTIREN EXTRUDAT IGNIFUGAT DE 8cm GROSIME
-fatada se va desprafui si curata de substantee antiaderente
-zugravelile in praf de piatra existente pe panourile mari si degradate se vor curata
-se vor rectifica neregularitatile
-se vor folosi componente ale aceluasi sistem, agrementat in Romania

3. INLOCUIREA TAMPLARIEI EXTERIOARE EXISTENTE DIN LEMN CU TAMPLARIE EFICIENTA DIN PVC PENTACAMERALA CU GEAM TERMOIZOLANT 4-6-4, LOW-E
4. INLOCUIREA INCHIDERIOR EXISTENTE DE LA LOGII, ALTELE DECAT CELE CU TAMPLARIE EFICIENTA, PRECUM SI INCHIDEREA LOGIILOR DESCHISE CU TAMPLARIE EFICIENTA DIN PVC PENTACAMERALA CU GEAM TERMOIZOLANT 4-6-4, LOW-E

5. TERMOIZOLATIE TERASA CU POLISTIREN EXPANDAT IGNIFUGAT DE INALTA DENSITATE 12cm GROSIME; REFACEREA HIDROIZOLATIEI CU MEMBRANE TERMOSUDABILE DUBLUSTRAT, CU STRAT DE PROTECTIE DIN ARDEZIE

7. RECONDITIONAREA PARAPETILOR DE LA BALCOANE CU PLACI MODULATE, MONTATE USCAT, DIN FIBROBETON DE 6-8mm GROSIME

-tencuiala texturata hidrosopica pe termosistem
-termoizolatie polistiren extrudat ignifugat 8cm
-BA monolit

-tencuiala texturata pe termosistem
-termoizolatie polistiren expandat ignifugat 10cm
-panouri prefabricate de fatada
