**MASURI DE REABILITARE TERMICA**

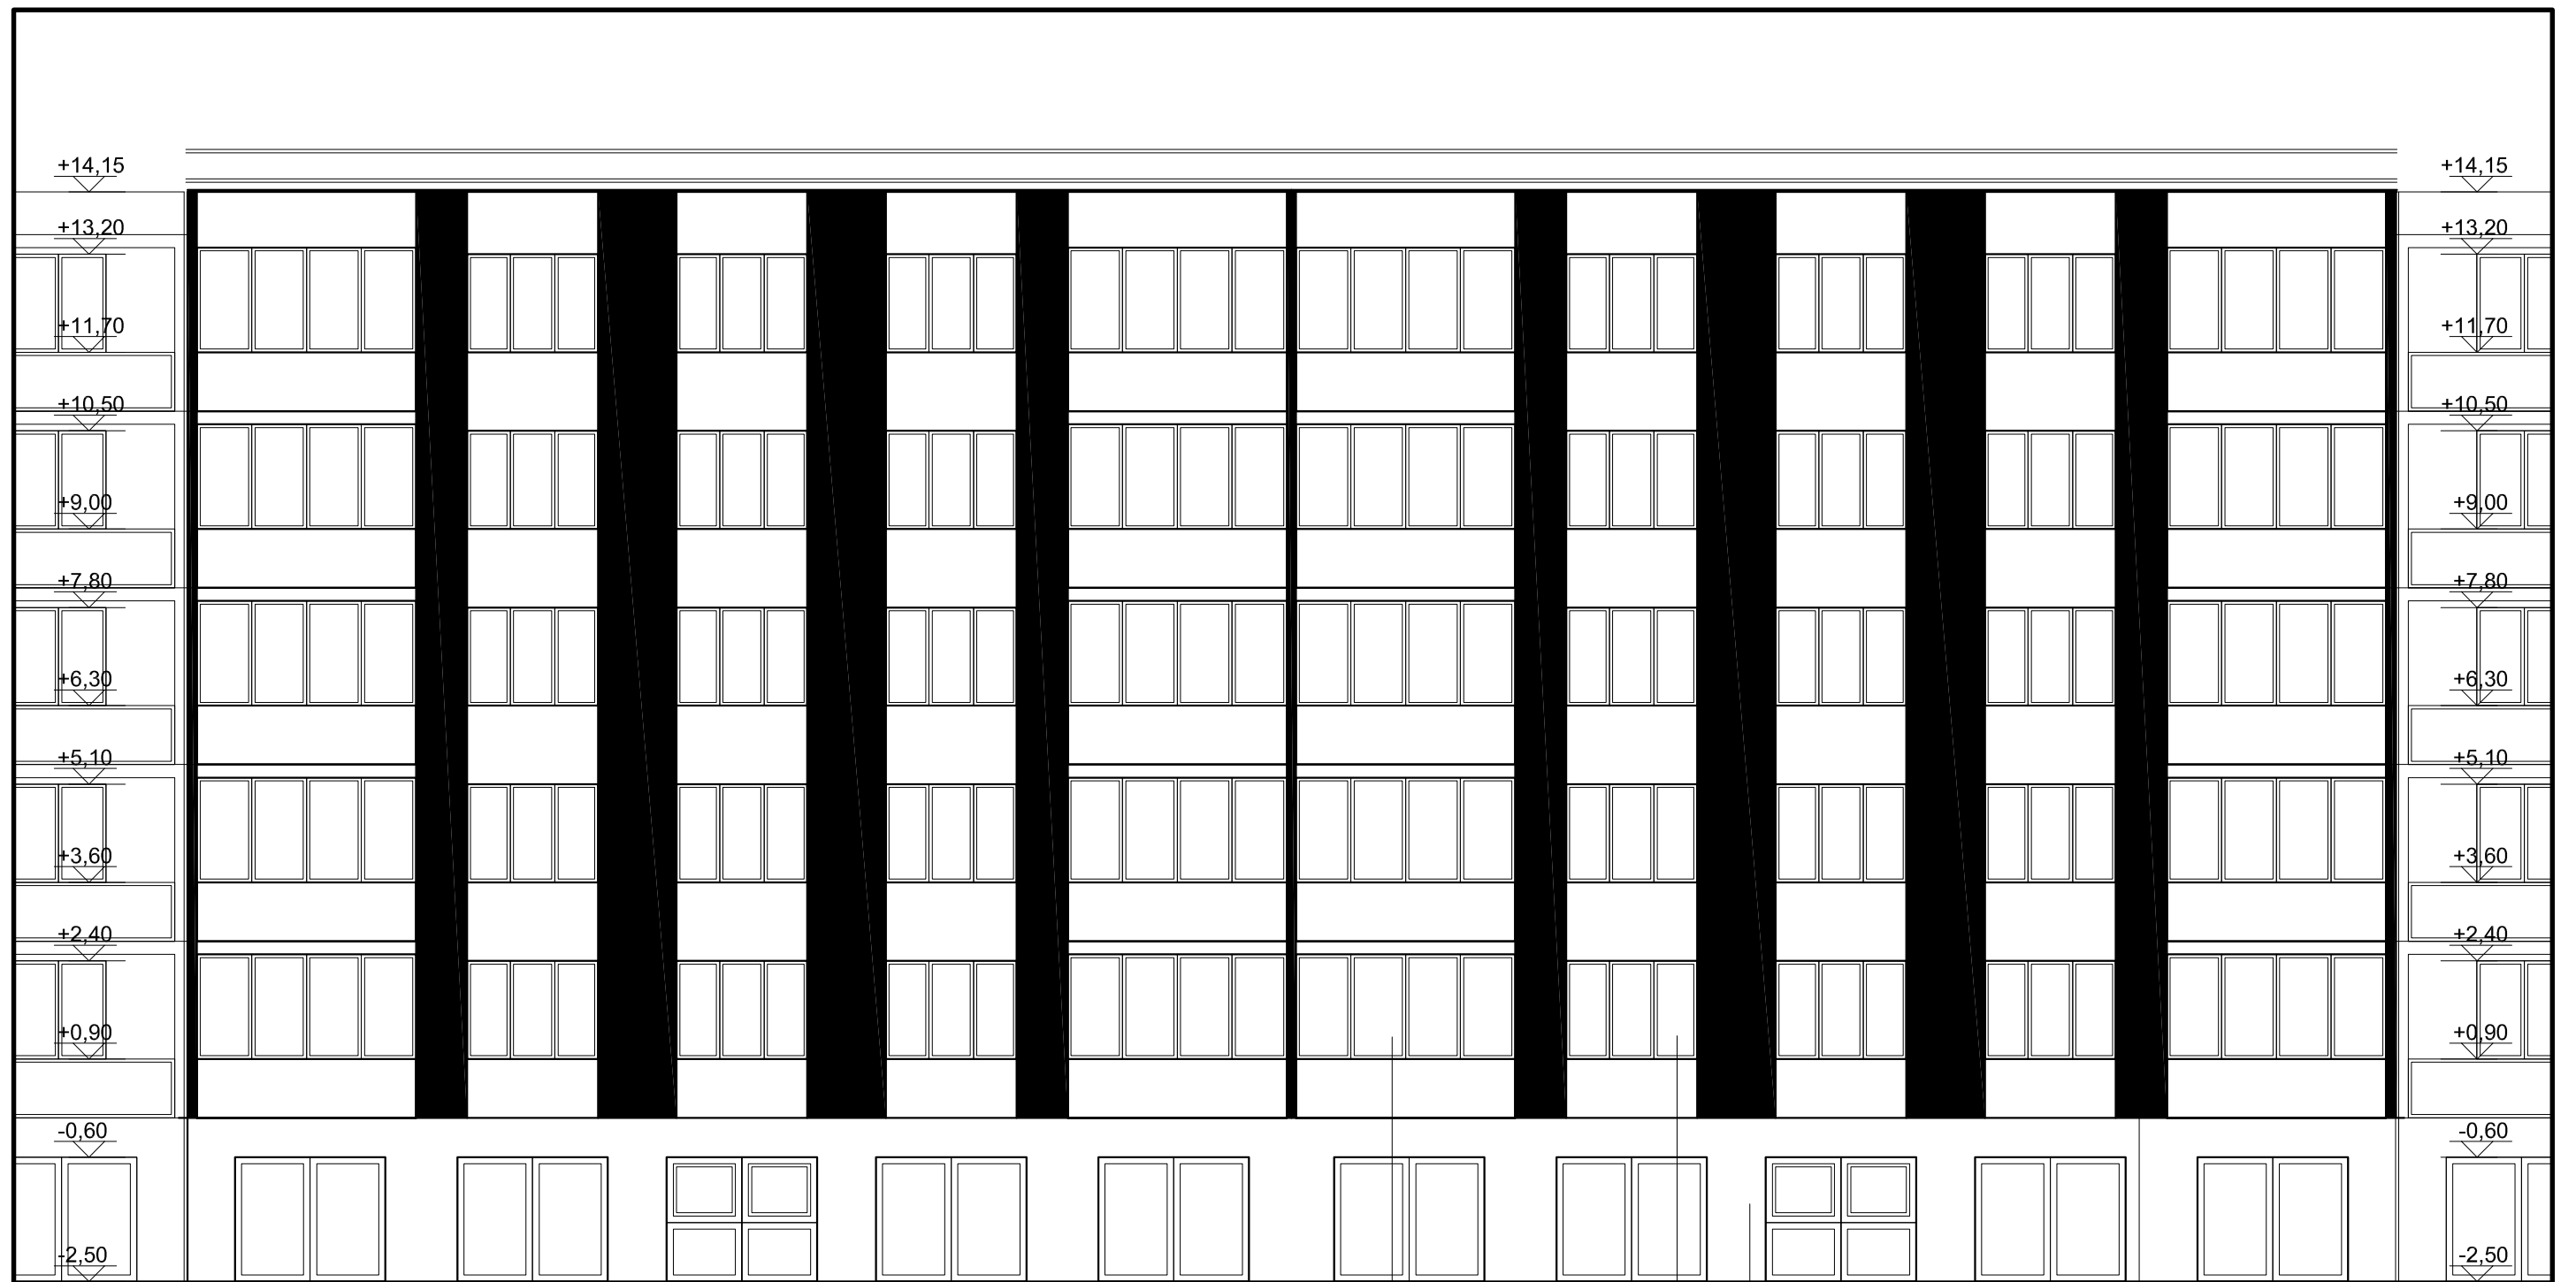
1. TERMOIZOLATIE PERETI CU TERMOSISTEM DIN POLISTIREN EXPANDAT IGNIFUGAT DE 10cm GROSIME
2. TERMOIZOLATIE PERETI SUBSOL CU TERMOSISTEM DIN POLISTIREN EXTRUDAT IGNIFUGAT DE 8cm GROSIME  
 -fatada se va desprafui si curata de substantee antiaderente  
 -zugravelile in praf de piatra existente pe panourile mari si degradate se vor curata  
 -se vor rectifica neregularitatile  
 -se vor folosi componente ale aceluasi sistem, agrementat in Romania

3. INLOCUIREA TAMPLARIEI EXTERIOARE EXISTENTE DIN LEMN CU TAMPLARIE EFICIENTA DIN PVC PENTACAMERALA CU GEAM TERMOIZOLANT 4-6-4, LOW-E
4. INLOCUIREA INCHIDERIOR EXISTENTE DE LA LOGII, ALTELE DECAT CELE TA TAMPLARIE EFICIENTA, PRECUM SI INCHIDEREA LOGIILOR DESCHISE CU TAMPLARIE EFICIENTA DIN PVC PENTACAMERALA CU GEAM TERMOIZOLANT 4-6-4, LOW-E

5. TERMOIZOLATIE TERASA CU POLISTIREN EXPANDAT IGNIFUGAT DE INALTA DENSITATE 12cm GROSIME; REFACEREA HIDROIZOLATIEI CU MEMBRANE TERMOSUDABILE DUBLUSTRAT, CU STRAT DE PROTECTIE DIN ARDEZIE

7. RECONDITIONAREA PARAPETILOR DE LA BALCOANE CU PLACI MODULATE, MONTATE USCAT, DIN FIBROBETON DE 6-8mm GROSIME

-tencuiala texturata hidrosopica pe termosistem  
 -termoizolatie polistiren extrudat ingnifugat 8cm  
 -BA monolit

-tencuiala texturata pe termosistem  
 -termoizolatie polistiren expandat ingnifugat 10cm  
 -panouri prefabricate de fatada
