#### MASURI DE REABILITARE TERMICA

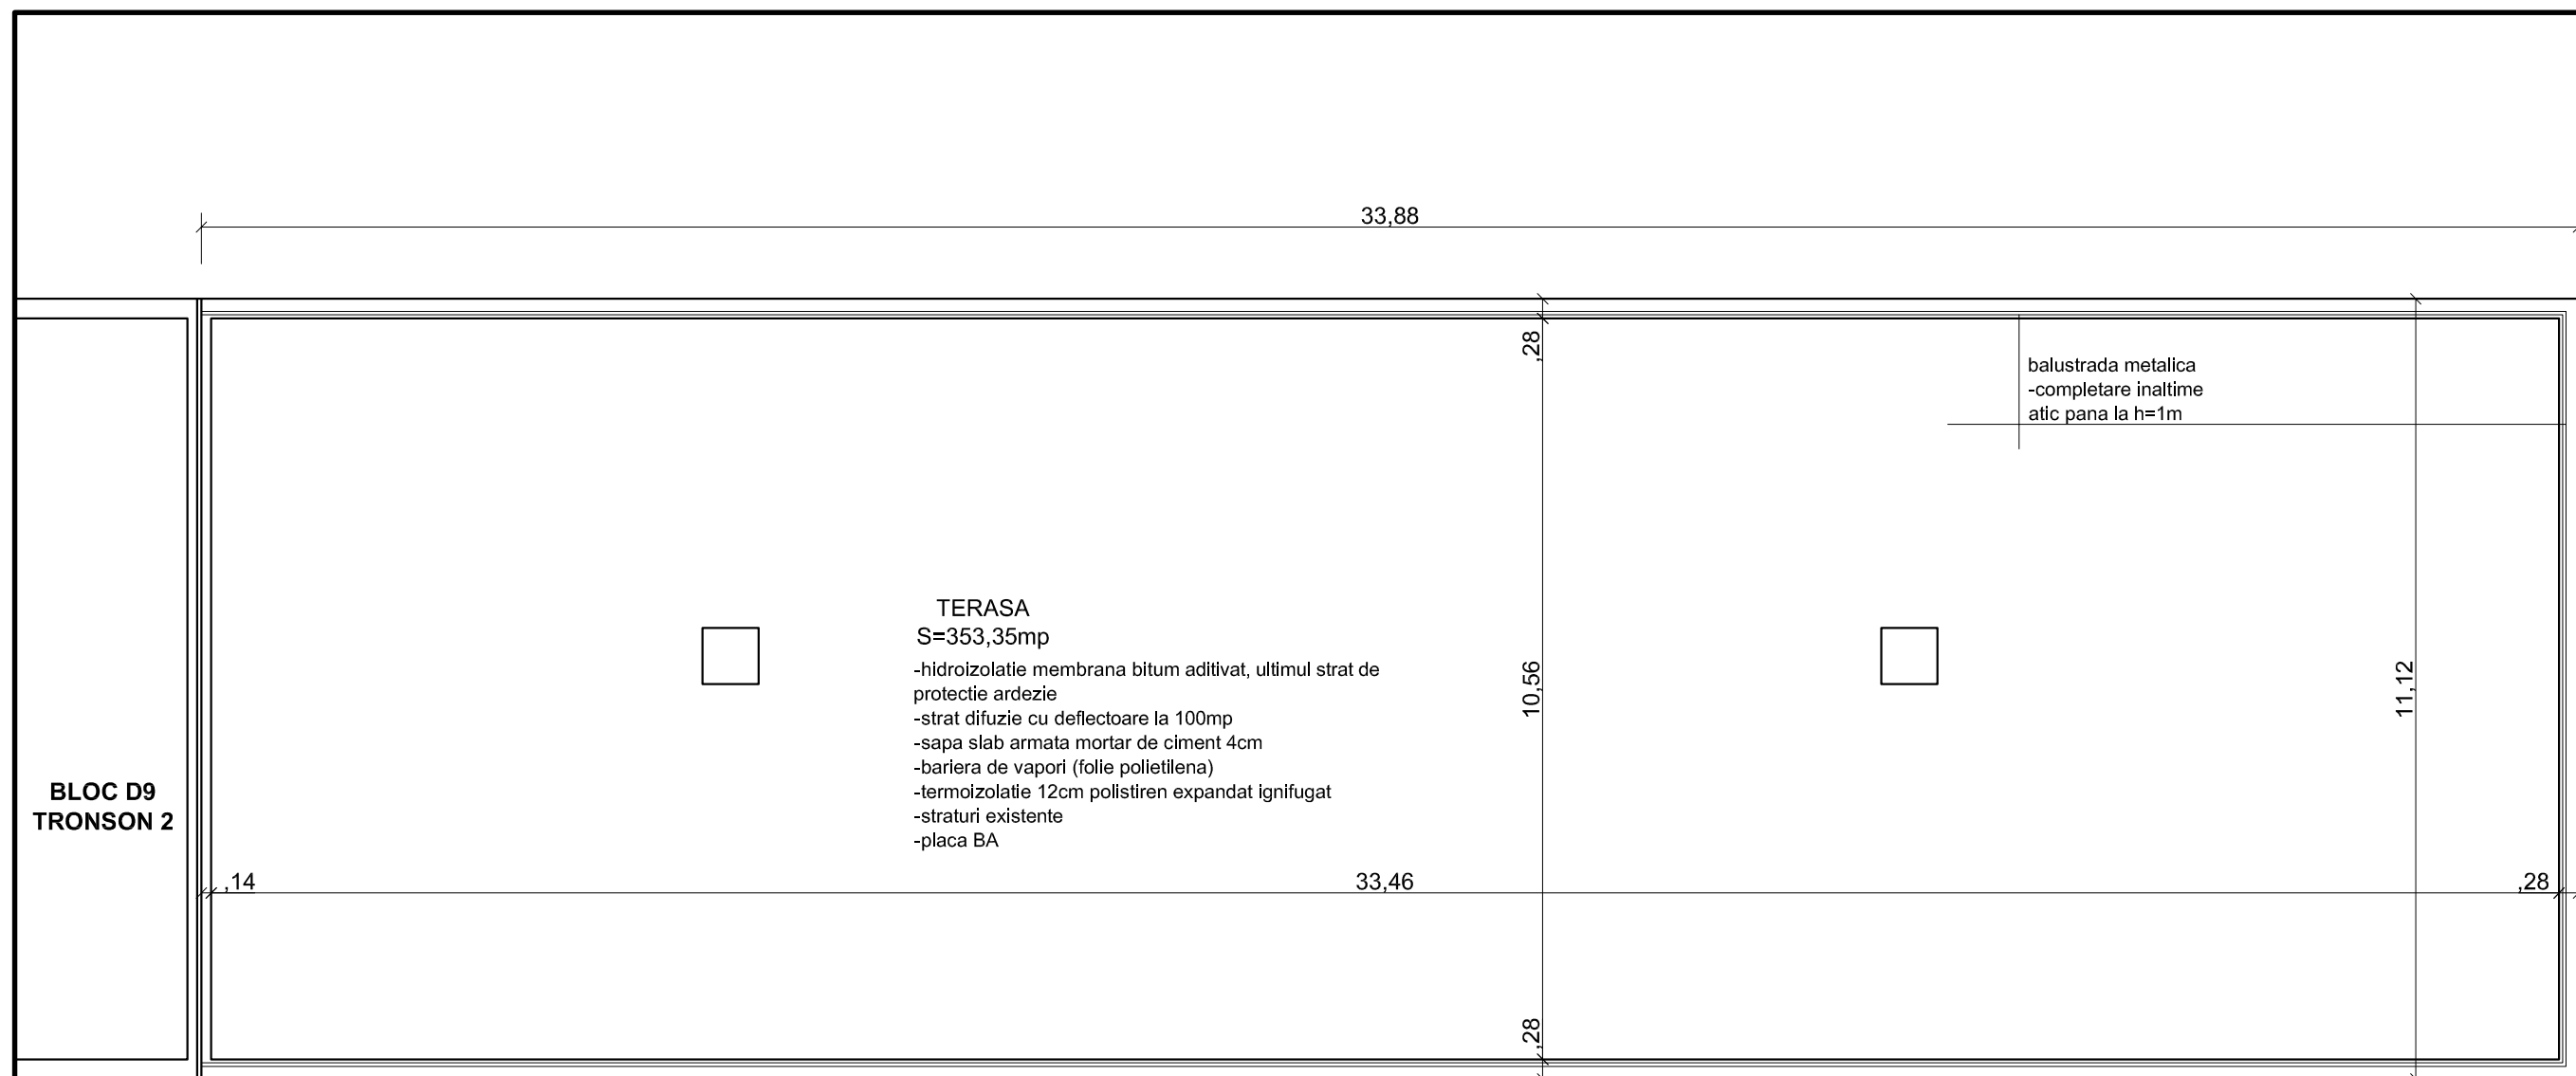
1. TERMOIZOLATIE PERETI CU TERMOSISTEM DIN POLISTIREN EXPANDAT IGNIFUGAT DE 10cm GROSIME
2. TERMOIZOLATIE PERETI SUBSOL CU TERMOSISTEM DIN POLISTIREN EXTRUDAT IGNIFUGAT DE 8cm GROSIME

- se vor rectifica neregularitatile
  - se vor folosi componente ale aceluasi sistem, agrementat in Romania
3. INLOCUIREA TAMPLARIEI EXTERIOARE EXISTENTE DIN LEMN CU TAMPLARIE EFICIENTA DIN PVC PENTACAMERALA CU GEAM TERMOIZOLANT 4-6-4, LOW-E

4. INLOCUIREA INCHIDERIOR EXISTENTE DE LA LOGII, ALTELE DECAT CELE CU TAMPLARIE EFICIENTA, PRECUM SI INCHIDEREA LOGIILOR DESCHISE CU TAMPLARIE EFICIENTA DIN PVC PENTACAMERALA CU GEAM TERMOIZOLANT 4-6-4, LOW-E

5. TERMOIZOLATIE TERASA CU POLISTIREN EXPANDAT IGNIFUGAT DE INALTA DENSITATE 12cm GROSIME; REFACEREA HIDROIZOLATIEI CU MEMBRANE TERMOSUDABILE DUBLUSTRAT, CU STRAT DE PROTECTIE DIN ARDEZIE
