BLOC D9
TRONSON 3

MASURI DE REABILITARE TERMICA

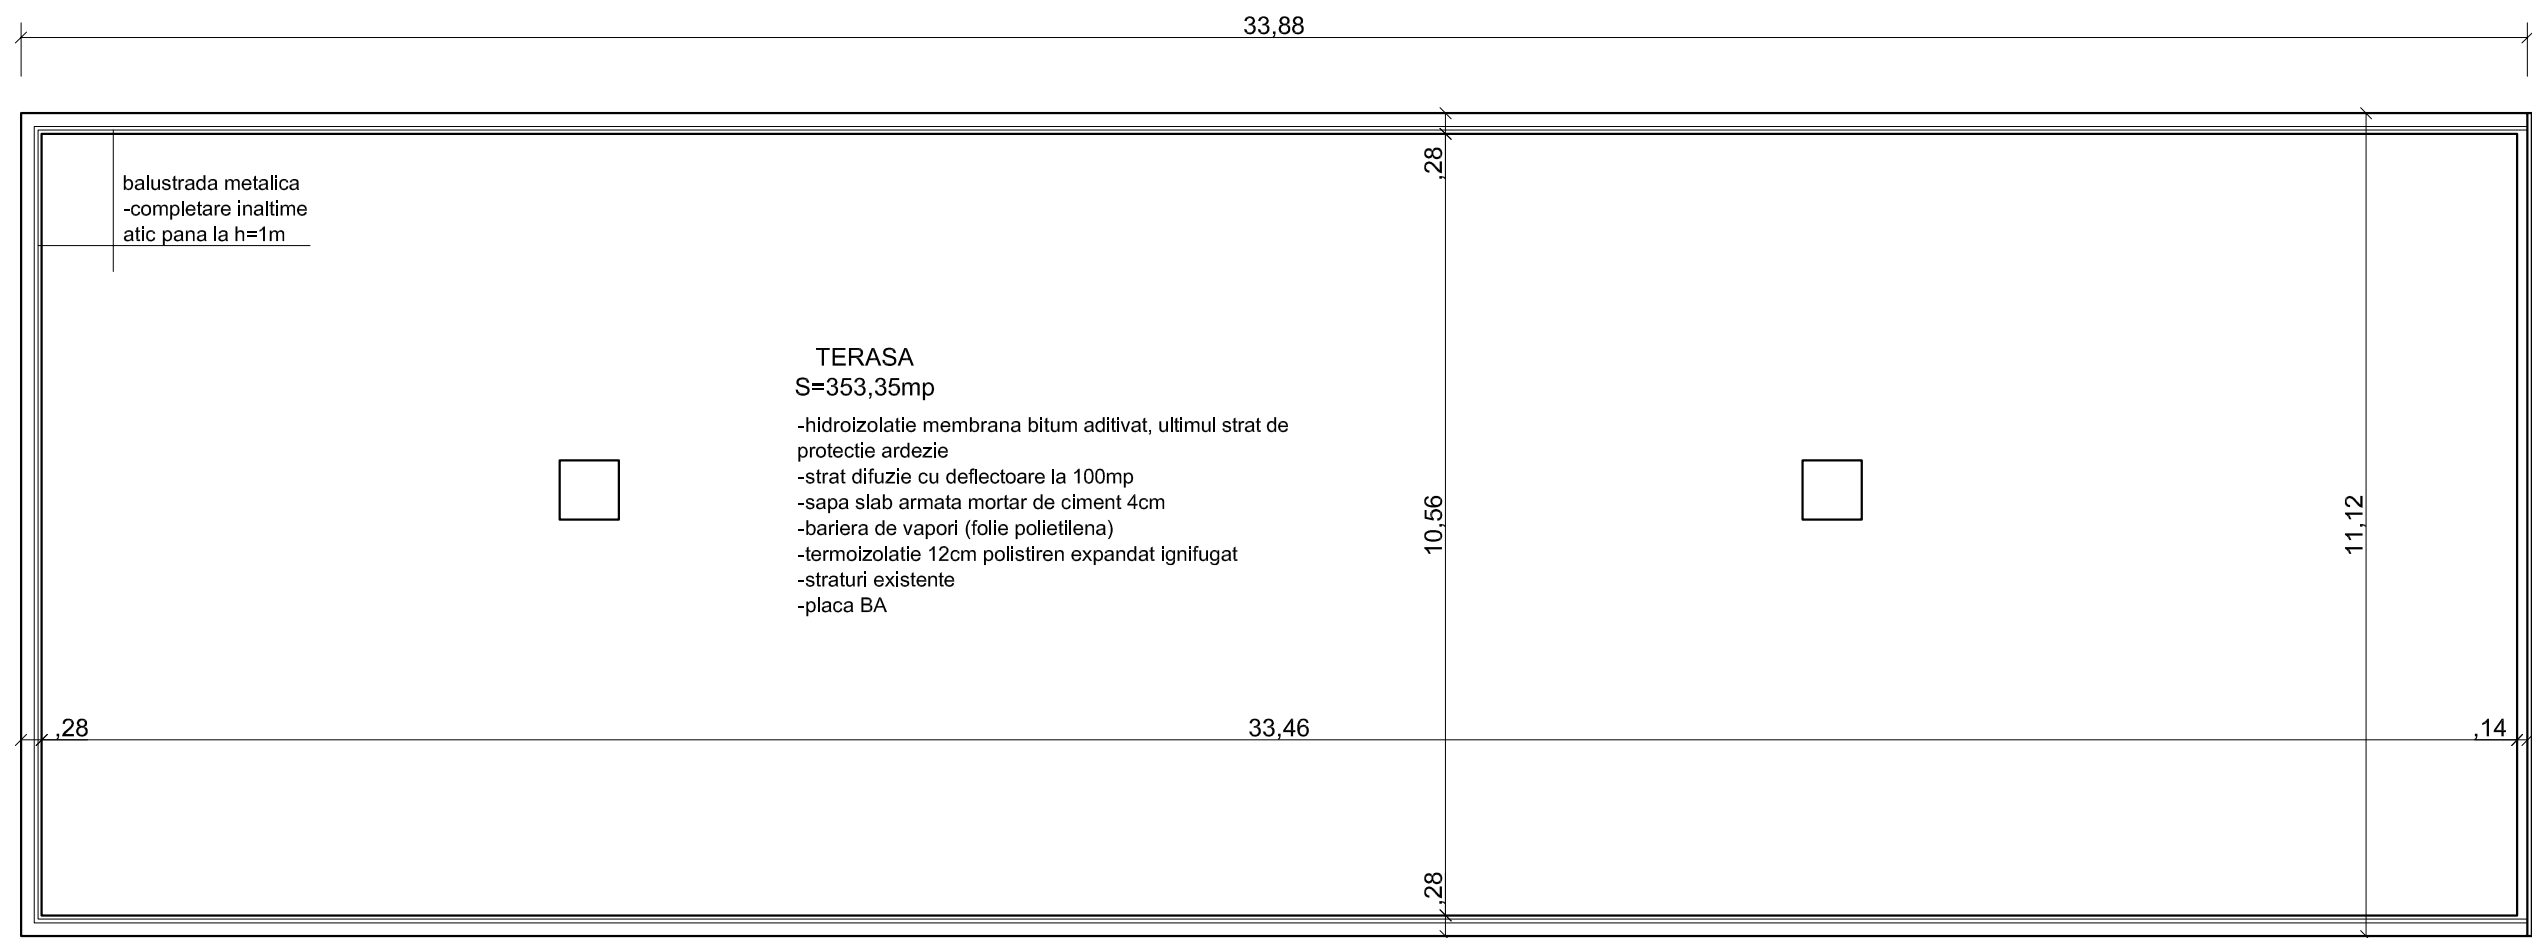
1. TERMOIZOLATIE PERETI CU TERMOSISTEM DIN POLISTIREN EXPANDAT IGNIFUGAT DE 10cm GROSIME
2. TERMOIZOLATIE PERETI SUBSOL CU TERMOSISTEM DIN POLISTIREN EXTRUDAT IGNIFUGAT DE 8cm GROSIME

- se vor folosi componente ale aceluasi sistem, agrementat in Romania
3. INLOCUIREA TAMPLARIEI EXTERIOARE EXISTENTE DIN LEMN CU TAMPLARIE EFICIENTA DIN PVC PENTACAMERALA CU GEAM TERMOIZOLANT 4-6-4, LOW-E

4. INLOCUIREA INCHIDERIOR EXISTENTE DE LA LOGII, ALTELE DECAT CELE CU TAMPLARIE EFICIENTA, PRECUM SI INCHIDEREA LOGIILOR DESCHISE CU TAMPLARIE EFICIENTA DIN PVC PENTACAMERALA CU GEAM TERMOIZOLANT 4-6-4, LOW-E

5. TERMOIZOLATIE TERASA CU POLISTIREN EXPANDAT IGNIFUGAT DE INALTA DENSITATE 12cm GROSIME; REFACEREA HIDROIZOLATIEI CU MEMBRANE TERMOSUDABILE DUBLUSTRAT, CU STRAT DE PROTECTIE DIN ARDEZIE
